CASA DE LAS FLORES
SECUNDINO ZUAZO 1930

BANDEJAS DE TERRAZAS HE-04 Y GZ-19

A.001.01

Balcones sobre entrada a Gaztambide 19 e Hilarion Eslava 4

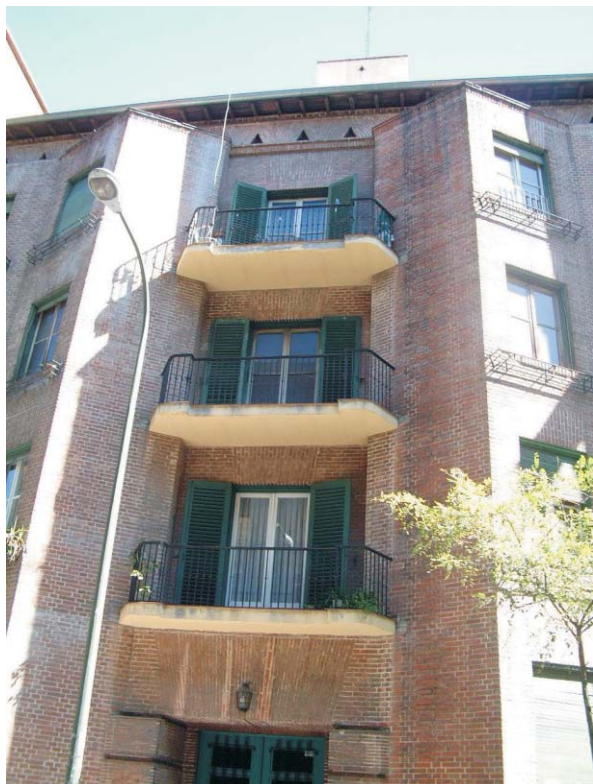
Bandejas de Hilarion Eslava, 4.
Fotografía: MMN Arquitectos, Oct. 2003

Las razones que llevan a arreglar estas y otras bandejas del inmueble arrancan en el deterioro que sufrían tras 50 años de vida. Los baberos, probablemente en origen de plomo, estaban descolgados y los goterones deteriorados, produciéndose humedades que podían acarrear patologías graves.

Lo sensato sería impermeabilizar las bandejas y rehacer el detalle de borde, con remate de zinc y su perfil de ancho variable con goterón.

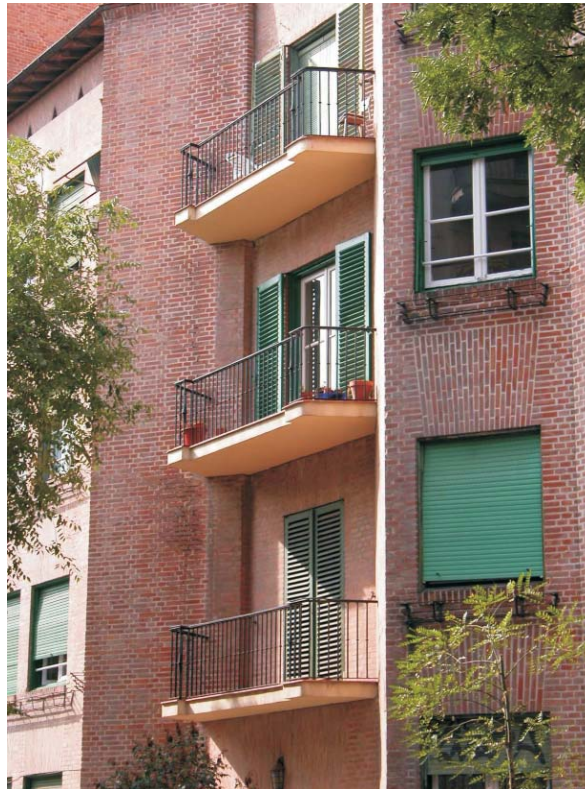
Bandejas de Gaztambide, 19.
Fotografía: MMN Arquitectos, Oct. 2003

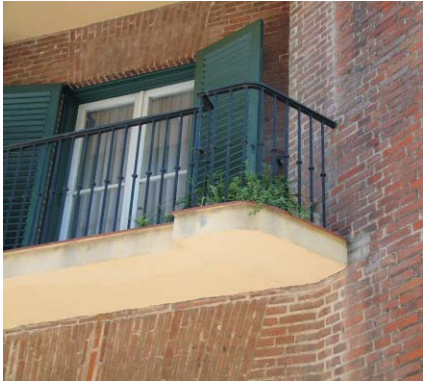
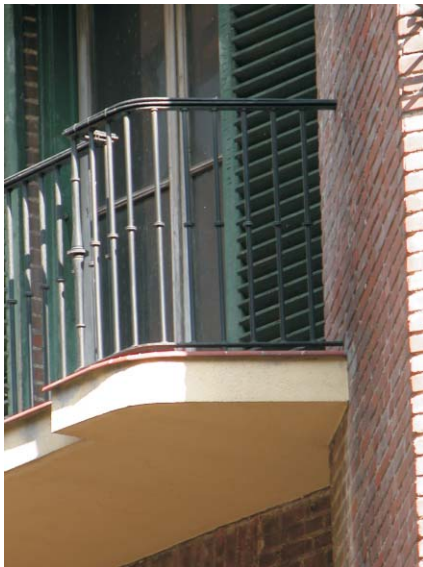
Arriba: Detalles de bandejas en la el detalle actualmente existente. Obsérvese la menor delicadeza del detalle en comparación con el inicial que se observa en la foto de la derecha. Fotografías: MMN Arquitectos, Oct. 2003

Ahora el grosor de la losa se observa tosco en comparación con el resto de elementos de tal escala en el edificio.

La torpe restauración no se justifica desde ningún punto de vista, ni siquiera el estructural, ya que había pasado más de medio siglo hasta la desgraciada actuación.

La única solución posible pasa por reconstruir las bandejas según el original. Son los puntos de mayor interés en las fachadas a calle, prácticamente su único ornato de escala urbana (entendiendo que el resto de ornatos del ladrillo pertenecen a una escala más próxima).

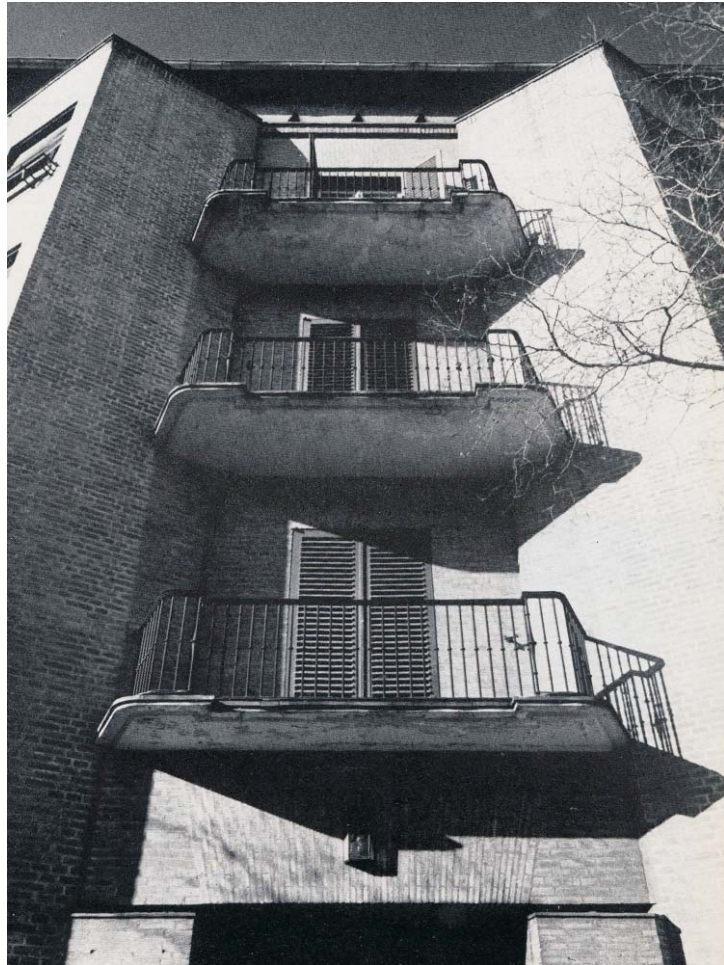
Estado original según recoge la fotografía de la revista Quaderns núm. 150, 1982. Pág.86
