CASA DE LAS FLORES
SECUNDINO ZUAZO 1930

BANDEJAS DE TERRAZAS ESQUINA RP

A.003.01

Bandejas de terrazas de Meléndez Valdés 59

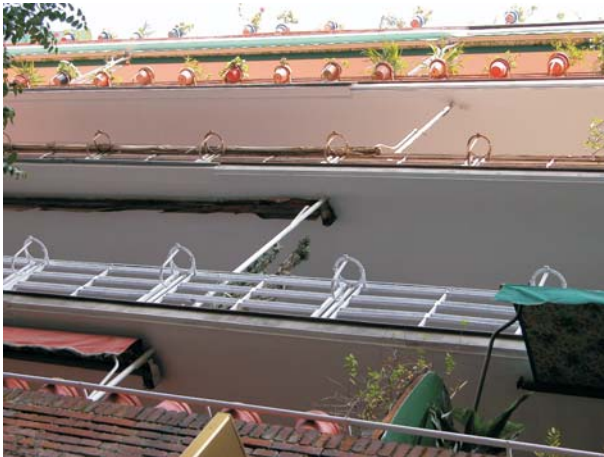
Incomprensible Restauración en Rodríguez San Pedro 72. Errónea hasta un punto en el que se opta por un detalle más parecido al original. Fotografía MMN arquitectos. Oct. 2003

Las de la esquina de RP-72 se restauraron en dos fases y con criterios distintos. La bandeja de la última planta no está rematada igual que las demás.

La solución ante el engrosamiento de las bandejas no es otra más que la sustitución de este detalle por el de las losas originales, restaurándolas como las de MV-61, o concluir el trabajo comenzado en RP-72..

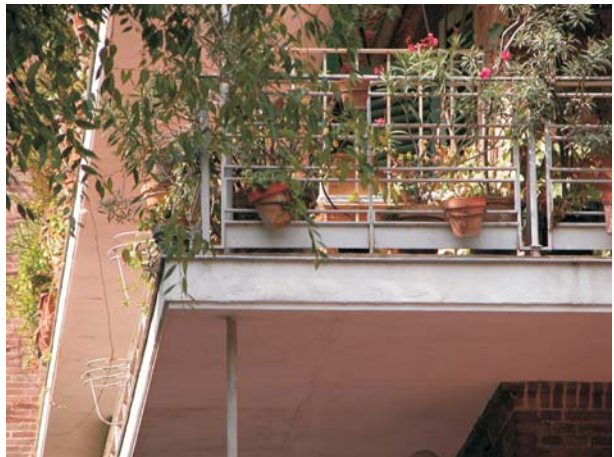
Restauración incorrecta de las bandejas de Rodríguez San Pedro 70. El mismo detalle que hemos visto en Meléndez Valdés 59. Fotografía: MMN Arquitectos, Oct. 2003

Se han reconstruido erróneamente, como en MV-59: realizando un regruessamiento a base de rasillones apoyado sobre un perfil de borde (L corrido), produciendo un canto plano y más grueso que el original.

La nueva versión reduce el número de elementos de protección contra el agua y añade un rasillón inexistente en el modelo original: una cámara entre el rasillón y la losa primitiva, que oculta si se producen, los posibles problemas de oxidación de la estructura metálica. No solo es una solución mala sino que puede ser hasta peligrosa.

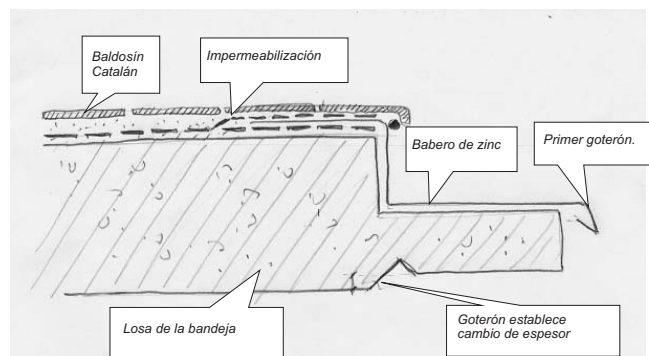
Detalle aproximado de bandejas restaurada de acuerdo a la morfología original. Babero, goterón, salto de sección... Todos elementos para lograr una sensación liviana de la bandeja y expulsar el agua de lluvia de forma eficaz. MMN Arquitectos, Oct. 2003
