CASA DE LAS FLORES
SECUNDINO ZUAZO 1930

BANDEJAS TERRAZAS A JARDÍN. RP 70

A.004.01

Terraza superior en fachada a Jardín de Rodríguez San Pedro 70

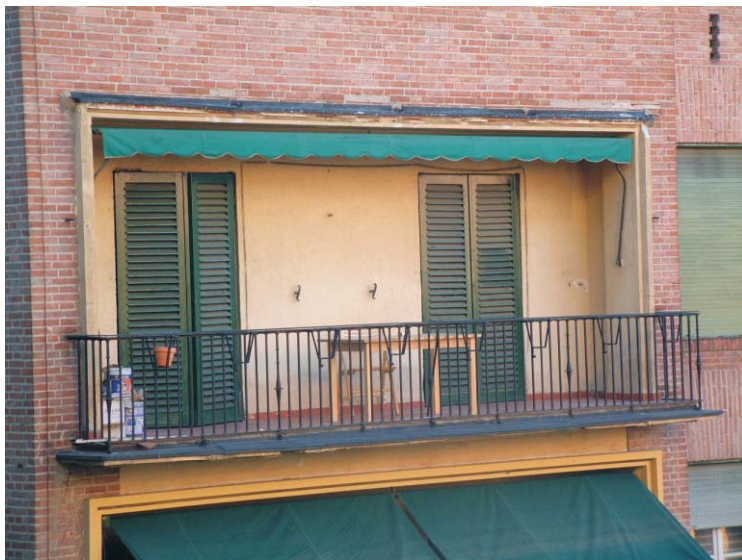
Rodríguez San Pedro a Jardín. Se han hecho reparaciones poco afortunadas en los salientes de fachada para solucionar problemas de estanqueidad.

En la foto de la izquierda se puede apreciar cómo la parte superior de la moldura-recercado de las terrazas de Rodríguez San Pedro 70 hacia el jardín presenta un remate de impermeabilización, quizá de tipo bituminoso, sobre un plano inclinado. Tal vez se trate, al igual que los baberos inferiores de zinc o plomo, de una imprimación bituminosa a aplicada sobre metal o material cerámico. Además en la foto de la derecha observamos un remate excesivo para ocultar el empotramiento de la lámina mencionada. La esquina superior derecha de la moldura está rota.

Se deben restaurar estas terrazas, entendiéndolas como elementos unitarios (bandejas y recercados) con el perfil correcto de las bandejas (ver detalle) y con el remate superior realizado de forma delicada, rehaciendo las hiladas de ladrillo que se aprecen haberse perdido en la restauración de la fotografía superior.

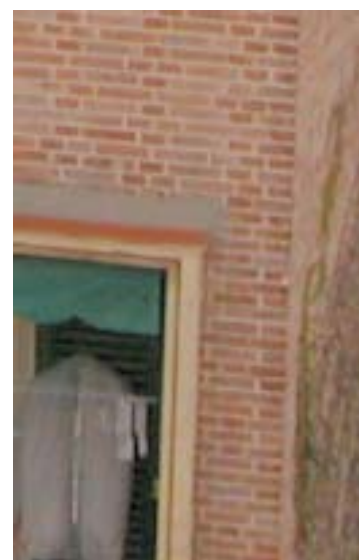
Meléndez Valdés 59. Se ha reparado también la zona superior del recercado, con un vierteaguas cerámico o un producto impermeabilizante.
