**CASA DE LAS FLORES**  
SECUNDINO ZUAZO 1930

**INSTALACIONES Y MONOCAPAS**

**A.008.01**

ZONAS COMUNES EXTERIORES.

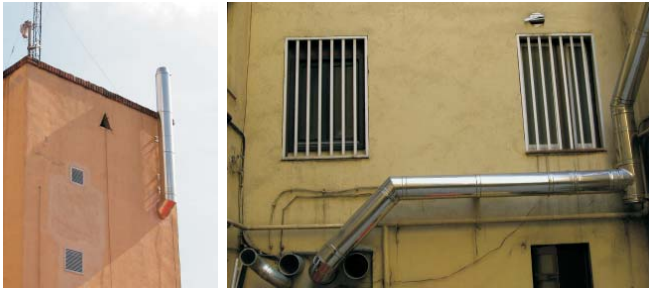
Chimeneas de calefacción. Fotografía: MMN Arquitectos. Octubre 2003.

Instalaciones: Es muy difícil evitar la aparición de tuberías de instalaciones, conductos y chimeneas. Sin duda se comprende muy bien su carácter de añadido y su efímera presencia. Si vemos las antiguas fotografías de los tejados, con cientos de antenas, contrastan con las de hoy, prácticamente vacías. Los cambios tecnológicos hacen variar de forma importante la cuantía, tamaño, forma y acabados de estos elementos.

Sobre las instalaciones es preferible que se coloquen de forma ordenada y decorosa vistas por fachada, ya que realizar mochetas de obra es una operación que es poco reversible y llega a confundir su origen. En todo caso hay que retirar las instalaciones en desuso, lo que resulta imposible si se empotran u ocultan tras mochetas de obra.

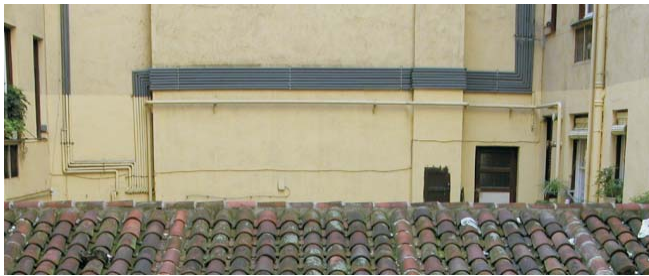
Conducciones de agua.  
Fotografía: MMN Arquitectos. Octubre 2003.

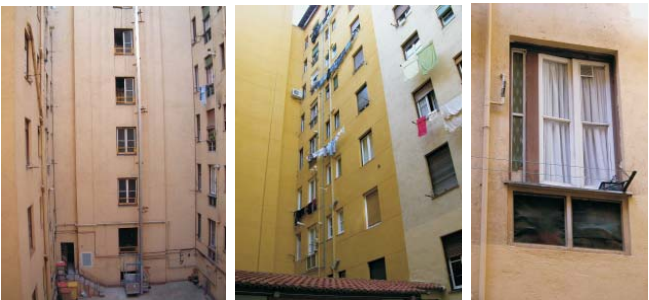
Fotos de alteraciones en elementos de los patios, especialmente las ventanas. Es patente el mal estado de conservación, la aparición de elementos extraños y la falta de uniformidad en las soluciones adoptadas.  
Fotografía: MMN Arquitectos. Octubre 2003.

Ventanas: Constatamos que las alteraciones en ventanas son contagiosas, habiendo comunidades con fachadas sin apenas alteraciones y otras seriamente dañadas.

De ventanas hemos hablado en otros capítulos. Lo importante es darse cuenta que el efecto de contagio también puede ser para bien. Las comunidades son las primeras en estar obligadas a la reposición de ventanas según el original en sus espacios comunes. Es de esperar que poco a poco se transforme el aspecto general. Sin embargo se habrá de fijar una fecha tope para la recuperación de estos elementos desaparecidos o seriamente alterados.

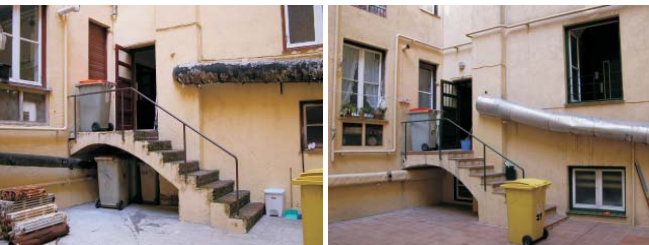
Alteraciones de solados en patio y escalera. Chimeneas y tuberías de todo tipo.  
Fotografías: MMN Arquitectos. Octubre 2003.
