CASA DE LAS FLORES
SECUNDINO ZUAZO 1930

GRIETA EN FACHADA (RP-70)

A.010.01

NOV-2003

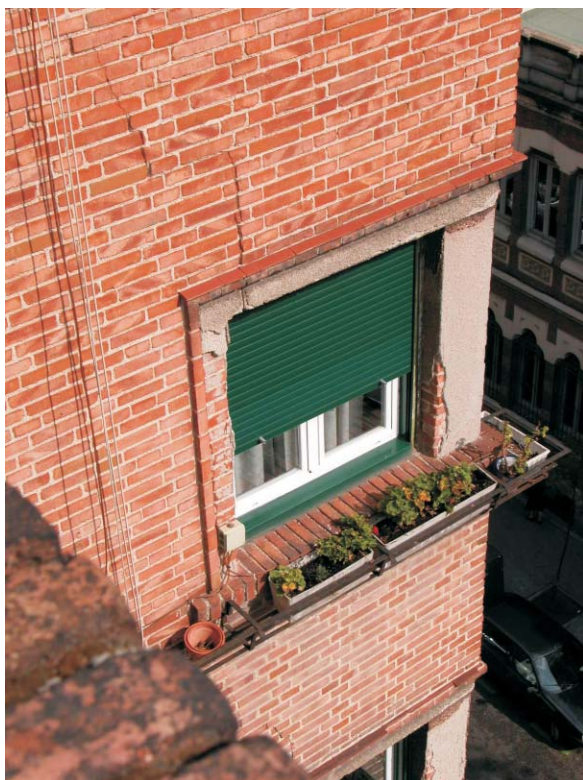
Una grieta casi vertical recorre una de las fachadas del portal Rodríguez San Pedro 70.

Por la morfología de la grieta no parece que se trate de problemas de asentamiento, sino más bien algún problema de atado entre las dos fachadas en esquina, puesto que en esa zona se encuentran las únicas ventanas que dan la vuelta a la esquina.

Por otra parte, informaciones de los vecinos indican que se hicieron en el pasado obras en planta baja en las que se eliminaron tramos de muro de carga, y estos asentamientos, unidos al frágil atado entre fachadas debido a la solución de esquina, tal vez hayan sido los desencadenantes de este problema. En cuanto se detectaron las susodichas obras se reconstruyó parte del muro eliminado. Estos testimonios no se han podido constatar.

La aparición de la grieta se remonta a los primeros noventa, habiéndose observado la estabilidad de la misma según datos de los vecinos, que afirman además la ausencia de filtraciones al interior.

Grieta vertical en la fachada de RP-70 con Gaztambide. La grieta llega hasta la zona inferior de la fachada.
Fotografías: MMN Arquitectos. Octubre 2003.

Los trabajos necesarios serán de sellado y de inspección de los interiores de las viviendas para corroborar que la grieta no afecta a la conservación de partes internas del muro.

Sería interesante comprobar además la estabilidad de las grietas mediante testigos para reafirmar que no se produce su avance.

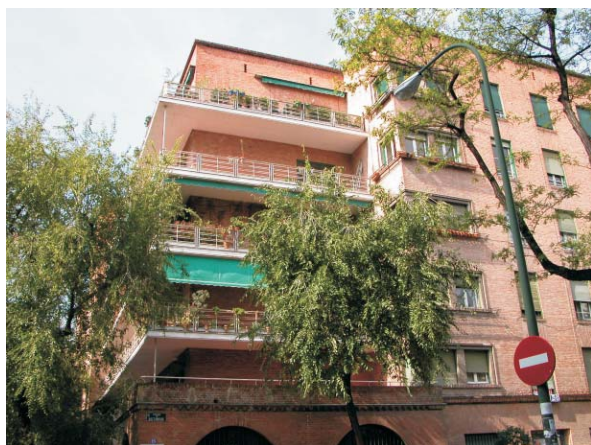
Visión general de la esquina en la que se localiza la grieta.
Fotografías: MMN Arquitectos. Octubre 2003.
