CASA DE LAS FLORES
SECUNDINO ZUAZO 1930

METEORIZACIÓN DE ZÓCALOS LADRILLO

A.011.01

FACHADAS

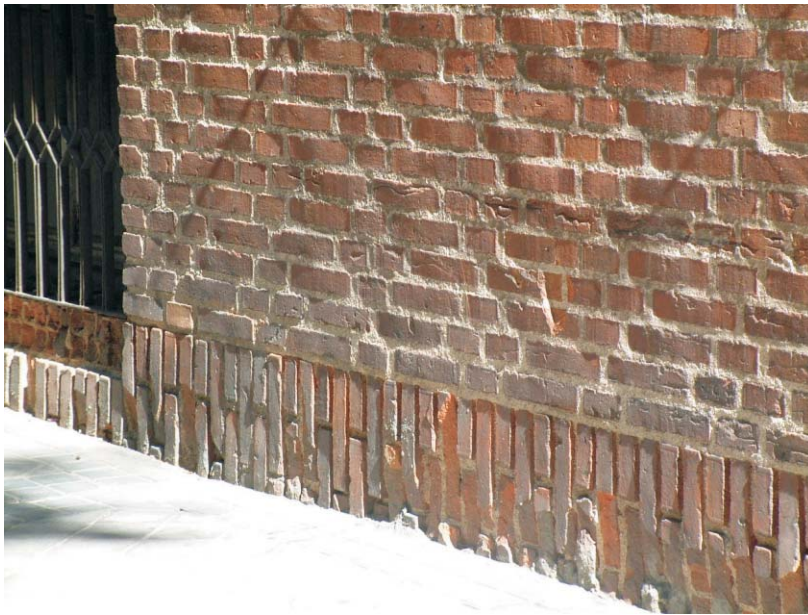
Zócalo en inmueble Meléndez Valdés 61, fachada a Hilarión Eslava. MMN Arquitectos, Oct. 2003

En distintas zonas del edificio se observan áreas donde se ha producido una fuerte meteorización de los ladrillos que constituyen el zócalo. Éste se formó mediante ladrillos dispuestos en vertical (sardinel) en un acho que varía de uno a dos pies. En las partes más cercanas a la acera de la calle el ladrillo se encuentra degradado y reducido en varios milímetros.

La causa más común de este tipo de defectos es la humedad y el frío: El golpeo de agua de lluvia, la humedad de filtración característica de paramentos situados en diedro junto a un elemento horizontal (en este caso, la acera), la abrasión de orines (recordemos la zona de "copas" donde está el inmueble), esporádicas heladas que rompen las piezas, golpes o roces de peatones. Estos efectos son más acusados en la fachada Norte (MV). En ella se produjeron las primeras sustituciones.

Las intervenciones en Meléndez Valdés son realmente inadecuadas, ya que se ha cambiado formato, aparejo, tipo de ladrillo, mortero...

La solución adecuada tendrá en cuenta las conclusiones de un estudio de causas. En cualquier caso, para la reparación de los efectos de la patología (no de las causas) se hará necesaria la sustitución de los elementos dañados y de ello tenemos ejemplo de cómo se ha hecho en otras partes del edificio.

- Sustitución de piezas enteras ($\frac{1}{2}$ pie). Los tizones (de haberlos) se cortarán
- Se realizará esta sustitución por pequeños tramos alternados (los muros son de carga)
- Se recibirán con mortero bastardo
- Se sustituirán las piezas con el despiece (aparejo) original. Se conservará el formato de las piezas y su vibración cromática (jaspeado, textura, falta de planeidad)
- No se utilizarán galletas, porque el problema puede acentuarse por aparición de hongos del ladrillo.
- Se aprovechará para colocar una barrera antihumedad

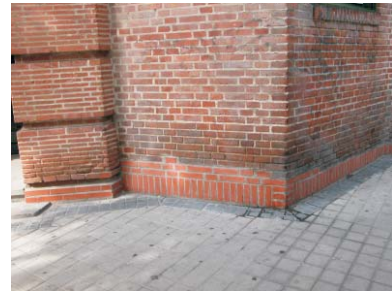
Reparación en Gaztambide 21, MMN Arquitectos, Oct. 2003

En ese sentido la restauración del zócalo en Gaztambide 21, si son piezas completas y no galletas, sería adecuada si la diferencia tonal entre uno y otro ladrillo no fuera tan excesiva. En la restauración que se llevó a cabo en Hilarión Eslava 2 la distinción entre cerramiento antiguo y nuevo viene determinada por el mortero y no tanto por el ladrillo, más parecido al superior. El resultado es una restauración algo más discreta aunque debe realizarse perfilando juntas y recuperar el aparejo original.

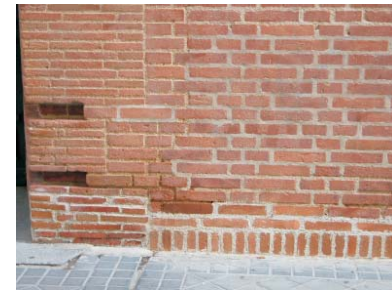
Reparación en Hilarión Eslava, 2, MMN Arquitectos, Oct. 2003
