CASA DE LAS FLORES
SECUNDINO ZUAZO 1930

TÍTULO:
REPARACIONES

Nº FICHA:
A.012.01

CAPÍTULO:
FACHADAS.

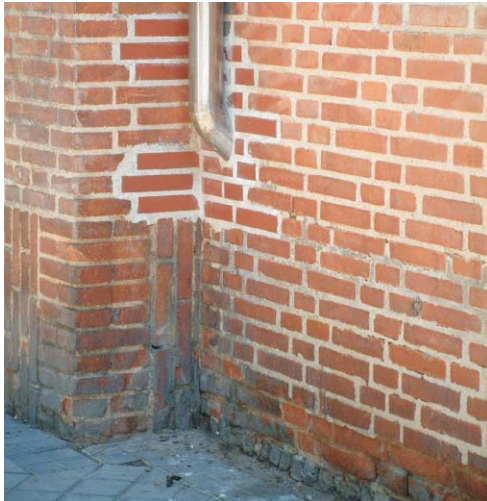
Hilarión Eslava 4. MMN Arquitectos, Oct. 2003

Como se observa en las fotos a veces falta un poco de cuidado en la ejecución de los trabajos, que presentan un aspecto descuidado, poco limpio, y, en definitiva, poco consciente del tratamiento que merece el edificio.

Estos pequeños "desperfectos" no revisten generalmente mayor importancia, pero, en conjunto, modifican la percepción del edificio y contagian el mal hacer. Resulta significativo que a algunas personas sorprenda que el edificio esté catalogado "con lo estropeado que está", así que, además del desconocimiento que se tiene del patrimonio común, también incide el cuidado con que se trata en cada uno de sus detalles.
