**CASA DE LAS FLORES**  
SECUNDINO ZUAZO 1930

TÍTULO:  
**AZOTEAS EN MV-59**

Nº FICHA:  
**A.014.01**

UBICACIÓN:  
Cubierta de Melçendez Valdés 59

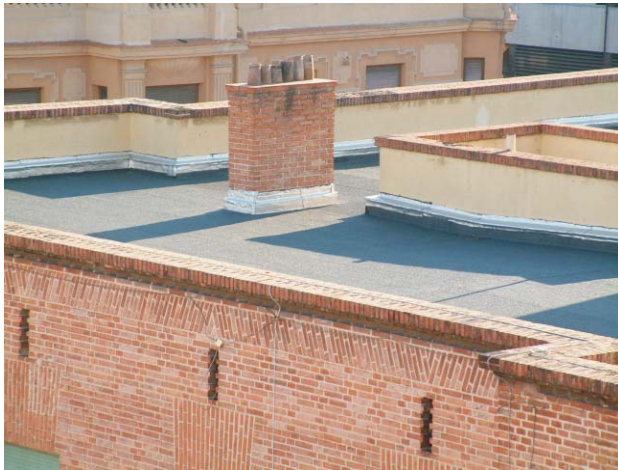
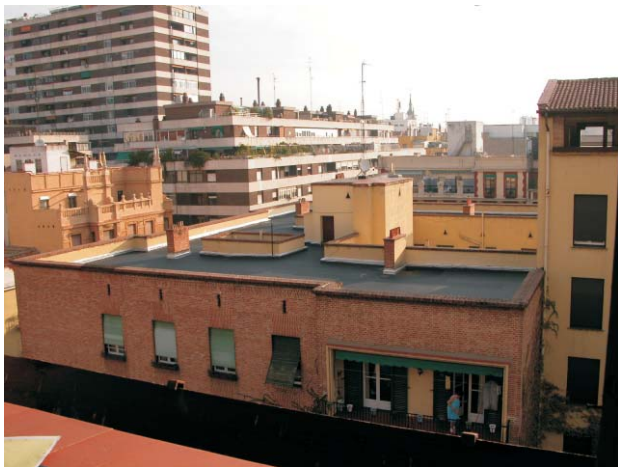
Meléndez Valdés 59. MMN Arquitectos, Oct. 2003

Se trata de una cubierta catalana que ha sido impermeabilizada mediante lámina bituminosa autoprottegida. El color de la cubierta es negro. Se ha rematado contra las antiguas ventilaciones mediante lámina bituminosa gofrada en aluminio brillante.

Una operación de reparación total como la que muestra la foto denota

- 1.- Que se ha ignorado el grado de protección del edificio, ya que existen en el mercado láminas con protección de color rojo
- 2.- Que se ha exagerado el problema de impermeabilización de la cubierta, quizá desde la ignorancia de cómo funciona una catalana.

La patología más inmediata será el mayor recalentamiento de esa cubierta. Si los remates laterales se han realizado conectando los petos de ventilación con los petos de la cubierta, esta se romperá por ser elementos que se mueven de forma independiente. Por tanto se ha alterado el aspecto, el acabado y probablemente el funcionamiento.

Las exigencias de confort o/y la necesidad de ahorro energético indicarán la necesidad de incorporar mayor aislamiento en las cubiertas. Entonces será obligado realizar de nuevo la cubierta según el detalle incluido en la ficha correspondiente.

Es decir, es imperativo recuperar el acabado de baldosín catalán y el funcionamiento ventilado. Con los fuertes calores madrileños, la durabilidad de la cubierta actual es, desde luego, muy inferior a la que tenían antes. Cuando llegue su reparación será útil la ficha referente a Elemento Azotea (dibujo adjunto), en la que se describe la cubierta original y la posible incorporación de material aislante sin reducir las cualidades de la cubierta catalana, ni su aspecto.

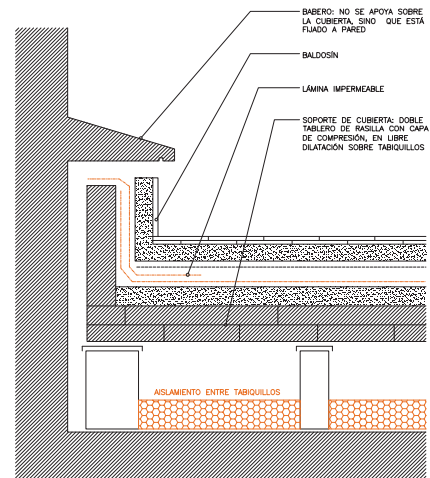
Solución constructiva moderna de cubierta plana catalana según la revista Tectónica, núm.6 "Cubiertas planas", pág. 18.
