CASA DE LAS FLORES
SECUNDINO ZUAZO 1930

NUEVOS SHUNTS EN HE-4

A.O15.01

Tendederos de cubierta en portal HE-04

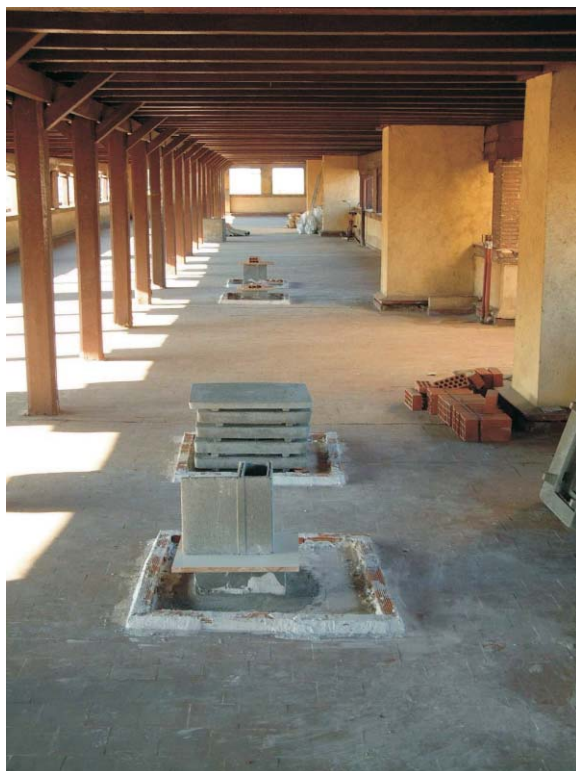
Foto 1º - Chimeneas de nueva construcción en zonas comunes de tendedero en cubierta.
Fotografía: MMN Arquitectos. Octubre 2003.

En la zona de tendederos del portal de Hilarión Eslava nº4 se han construido unas chimeneas de ventilación con gran impacto en la fisonomía de ese espacio y que alteran gravemente sus posibilidades de uso y su recuperación funcional.

La remodelación de las viviendas del bloque a aparejado sin más la aparición de nuevos shunts de ventilación de cocinas o baños o calderas, al parecer en el cumplimiento de normas de industria, (sin duda interpretables en monumentos) o por exceso de celo en la protección de la fachada (no sacar a la de patios las chimeneas de calentadores)

En este caso es evidente que el remedio es peor que la enfermedad. Una intervención de chimeneas verticales es IRREVERSIBLE, mientras que salidas de calderas bien ordenadas y de igual longitud, en fachada de patio, pudieran desaparecer en el futuro con un simple cambio tecnológico o con que un vecino prefiera un calentador eléctrico.

Deberá restaurarse el estado original de estas zonas. Deben desaparecer los shunts ejecutados.

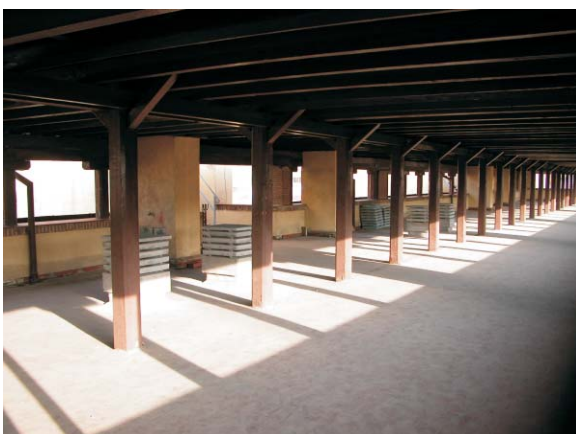
Asimismo han aparecido nuevas chimeneas en la cubierta de teja del cuerpo bajo de ese portal

Alteraciones en las viviendas que no contemplan la estructura funcional del edificio en el que se sitúan han provocado la aparición de chimeneas de nueva construcción. Estos elementos además de introducir variaciones de aspecto también introducen nuevos puntos conflictivos constructivamente.
Fotografía: MMN Arquitectos. Octubre 2003.
