CASA DE LAS FLORES
SECUNDINO ZUAZO 1930

SOLADO ZONAS COMUNES

A.019.01

ZONAS COMUNES. INTERIORES

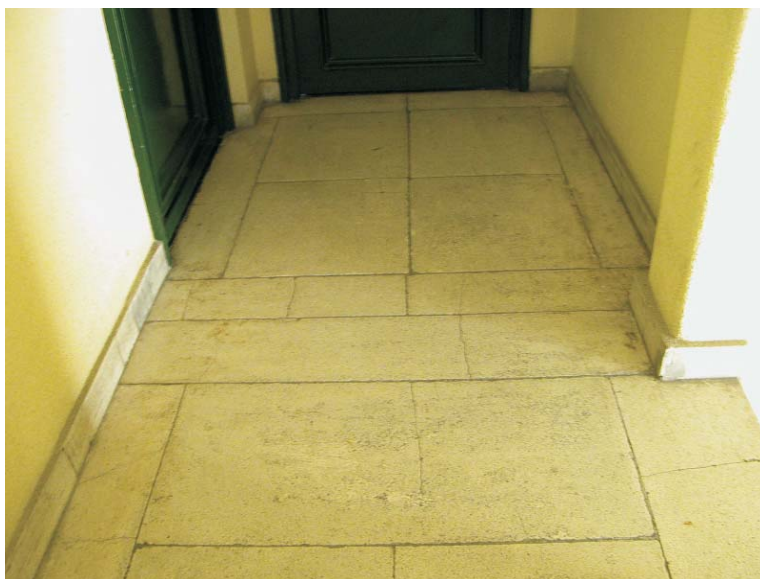
Grietas en baldosas del terrazo antiguo en Rodríguez San Pedro 72. MMN Arquitectos, Oct. 2003

La causa de la sustitución fue el deterioro del antiguo solado. Efectivamente en muchas zonas comunes del inmueble se observan tramos rotos de terrazo, o grietas. Hay escalones que tienen roto su borde, o los suelos están sucios y sin brillo. Así se sustituyeron tramos enteros o en el mejor de los casos, se taparon con linóleo.

Causas patológicas del deterioro: Posibles esfuerzos rasantes provocados por una posible flecha de forjado, compresión de la capa de agarre por ser ella débil o poco uniforme, por dilatación de elementos infiltrados como agua, etc... (Monjo, J., *Patología de cerramientos y acabados arquitectónicos*, 2ª edición, Ed. Munilla-Lería, Madrid, 1997). Sería interesante analizar los defectos patológicos para localizar las razones de las mismas, de forma que la solución pudiera eliminar las causas, o si no fuera posible, ejecutar reparaciones conociendo su evolución de antemano y prever refuerzos, colas especiales etc..

Para los defectos patológicos del solado antiguo (grietas), convendrá realizar un estudio por parte de técnico competente sobre sus causas. Con los resultados de dicho trabajo se propondrá una reparación adecuada y el plazo para la ejecución de la misma.

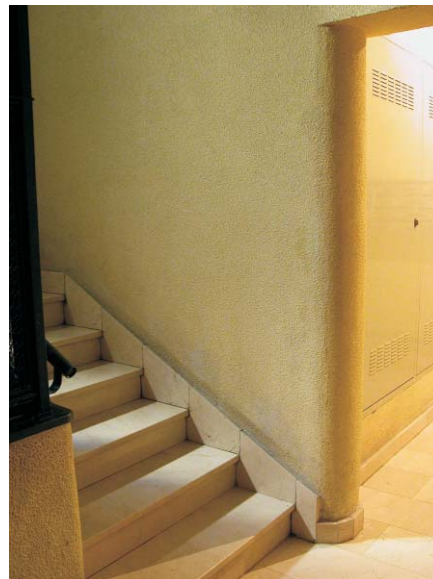
Sustitución incorrecta de solado RP-72. MMN Arquitectos, Oct. 2003

En algunos portales se ha sustituido el terrazo "in situ" original por marmol crema marfil de distinto despiece (RP, MV59, GZ21), por piezas de terrazo completamente distinto (HE 4-6) o se encuentra cubierto con linóleo (HE-2). Los que han solado con piedra han sustituido escalones de terrazo por escalones de piedra. En GZ-17 se sustituyeron los escalones por otros sin canto biselado.

El cambio de material y sobre todo de despiece nada hace recordar el original del monumento, vulgarizando enormemente el acabado. El espesor y longitud de las huellas de escaleras se ha visto disminuido. También han desaparecido rodapiés, zanquines y rodapiés-zanquines especiales en curva. En definitiva el carácter del interior del portal nada tiene que ver con el original, que era mucho más austero. Un cambio en el material puede reducir el valor del espacio arquitectónico que lo contiene. En este caso la piedra no tiene más valor que el terrazo ya que no se pretende valorar el material en sí mismo, sino en relación a la adecuación con el lugar (eso es el "decoro", del que ya hablaba Vitrubio en el siglo I)

Los portales que tienen solados de piedra o terrazos no originales deberán recuperar los despieces originales de gran formato, con terrazo in situ, baldosas especiales de terrazo o piedra. Lo ESENCIAL es el despiece con los criterios originales, en gran formato, y el color claro para ganar luminosidad. Estas sustituciones se realizarán con proyecto de técnico especializado, y además de las recomendaciones ya hechas, se investigará la documentación existente (dibujos, fotos, otros portales) para determinar el despiece más adecuado, evitando el "falso histórico". El nuevo solado estará en armonía con el resto del edificio. Si bien no será posible rescatar el terrazo primitivo, recobrar el despiece original, las dimensiones, el carácter, en definitiva el ambiente del edificio en todos sus elementos es la tarea prioritaria en esta decisión.

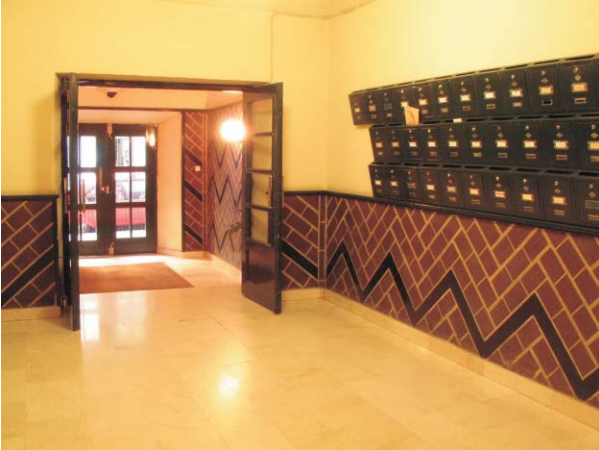
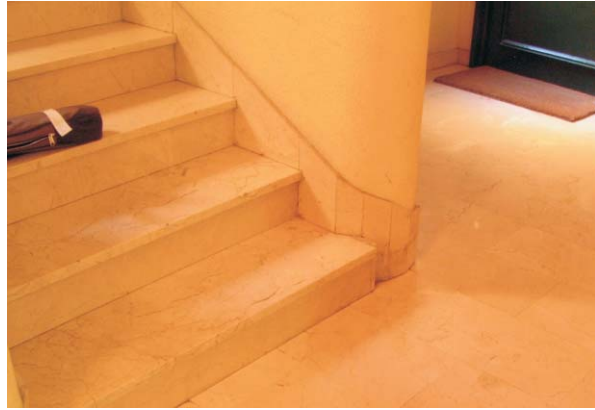
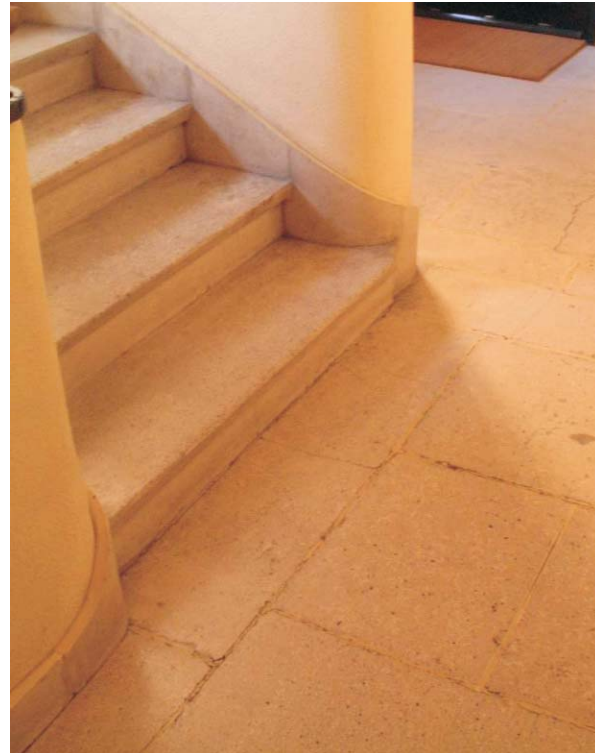
Portal de Meléndez Valdés 59. MMN Arquitectos, Oct. 2003. Suelo de piedra. A la derecha, detalle del encuentro rodapié- zanquín en curva. Se aprecia lo distinto que resultan los rodapié-zanquines, de una pieza curva en el original (abajo) del facetado de la solución en piedra.

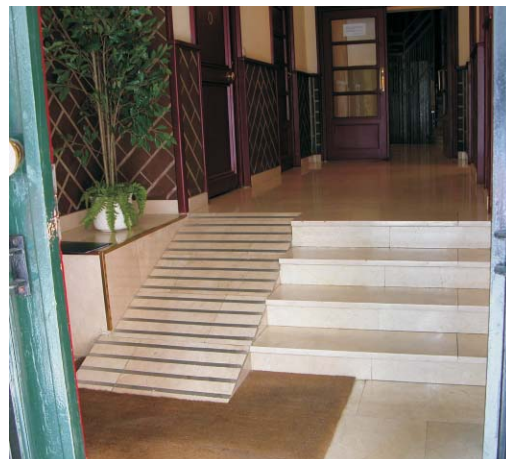
Solado de piedra en Gaztambide 19 y rampa de obra. MMN Arquitectos, Oct. 2003

Igualmente los escalones deberán volver a su situación original. Las rampas de minusválidos serán elementos muebles.
