CASA DE LAS FLORES
SECUNDINO ZUAZO 1930

TÍTULO:
VENTANAS DE ALUMINIO

Nº FICHA:
A.020.01

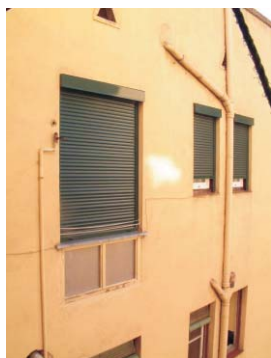
En Meléndez Valdés 59 se han añadido capialzados de aluminio al exterior.

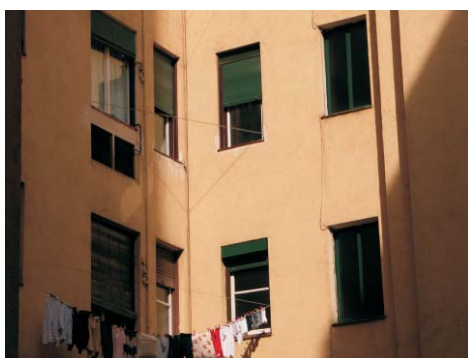
Algunas ventanas han perdido sus dimensiones originales. (MV-59)

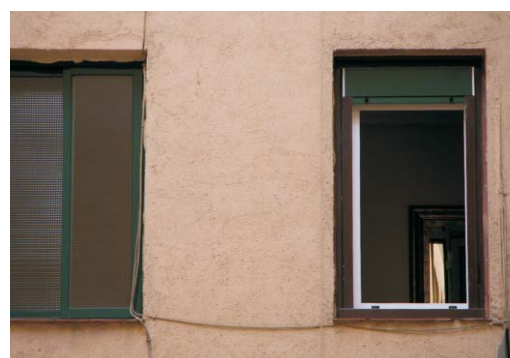
Variaciones no sólo de material, sino también de proporciones, color. (MV-59)

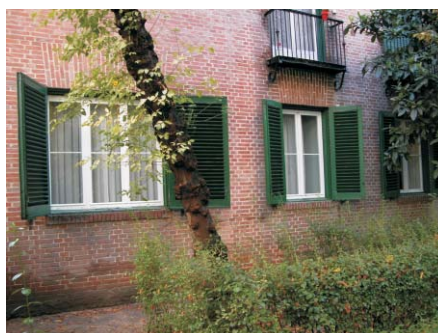
Bajo con ventanas al patio de aluminio en Meléndez Valdés 59.

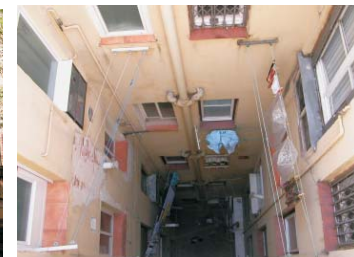
Patio pequeño en Rodríguez San Pedro 70.

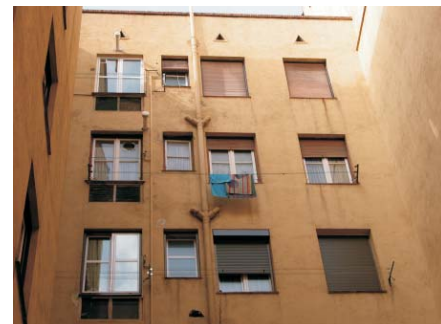
Patio interior en Rodríguez San Pedro 70.

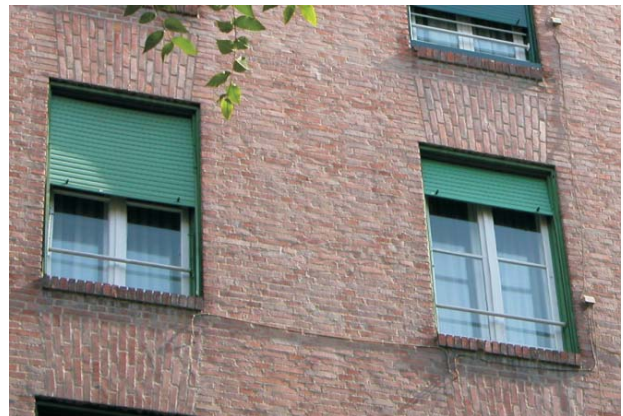
Ventana en Hilarión Eslava, 2. Aquí se han incorporado dobles ventanas al interior manteniendo la ventana original al exterior. Como se puede apreciar, conservando un despiece razonable al interior la solución es bastante respetuosa con la imagen del edificio.

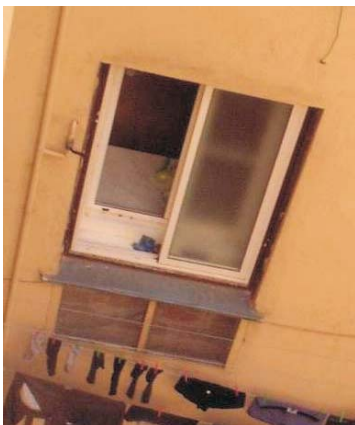
Ventana en Meléndez Valdés, 59. En esta sustitución además de añadir la doble ventana al interior se ha alterado el material y diseño de la ventana exterior original, vulgarizando el elemento.

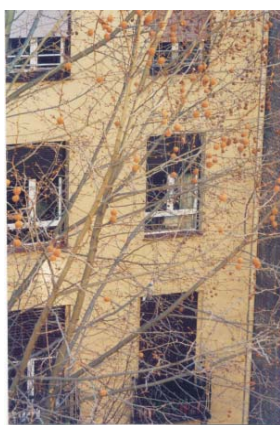
Ventanas y persianas sustituidas por aluminio en fachada incluso reconfiguración de la carpintería, en Gaztambide 17.
