CASA DE LAS FLORES
SECUNDINO ZUAZO 1930

TÍTULO:
PERSIANAS TOLDO

Nº FICHA:
A.021.01

CAPÍTULO:
VENTANAS Y CARPINTERÍAS

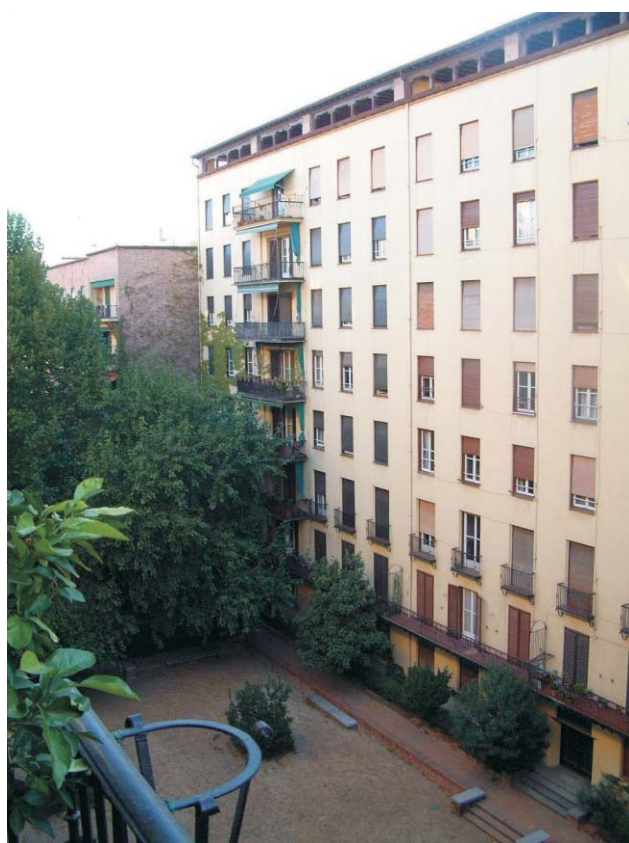
Sustitución generalizada de persianas. Foto MMN arquitectos. Oct. 2003

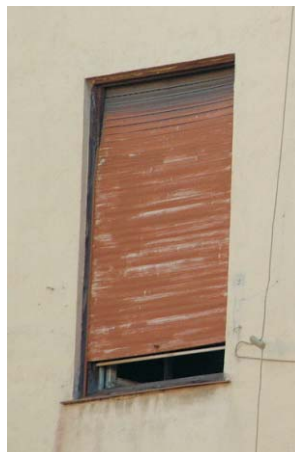
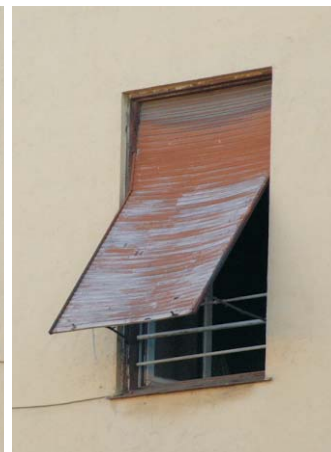
Persiana original en posición normal y utilizada como toldo. Fotografías: MMN Arquitectos, Oct. 2003.

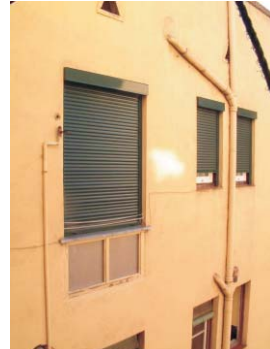
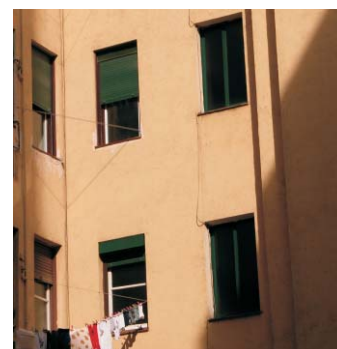
Aparición de tambores al exterior en ventanas que no cuentan con persiana e incluso en otras que sí tienen un capialzado al interior. (MV-59). Fotos MMN arquitectos Oct 2003

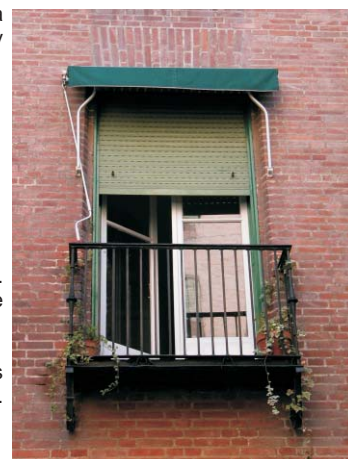
Toldos de tela en balcones que contaban originalmente con persianas-toldo (RP-70). Foto MMN arquitectos. Oct. 2003

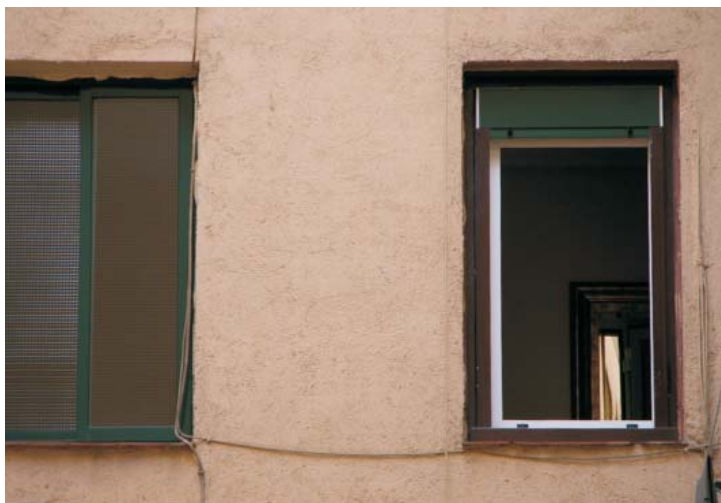
*Variaciones no sólo de material, sino también de proporciones, color. (MV-59)
También se han añadido capialzados de aluminio al exterior.*

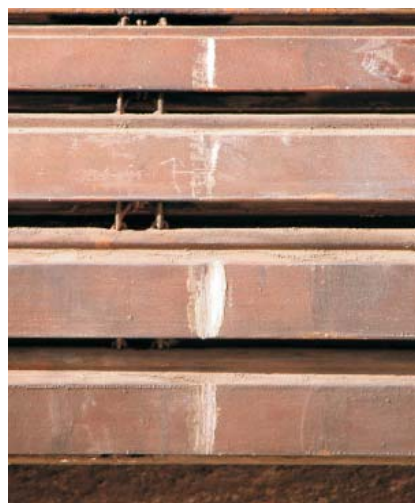
Detalle de las lamas de madera originales.
