CASA DE LAS FLORES
SECUNDINO ZUAZO 1930

SUSTITUCIÓN DE CONTRAVENTANAS

A.022.01

Fachadas de Gaztambide 17 e Hilarión Eslava 2 a Jardín

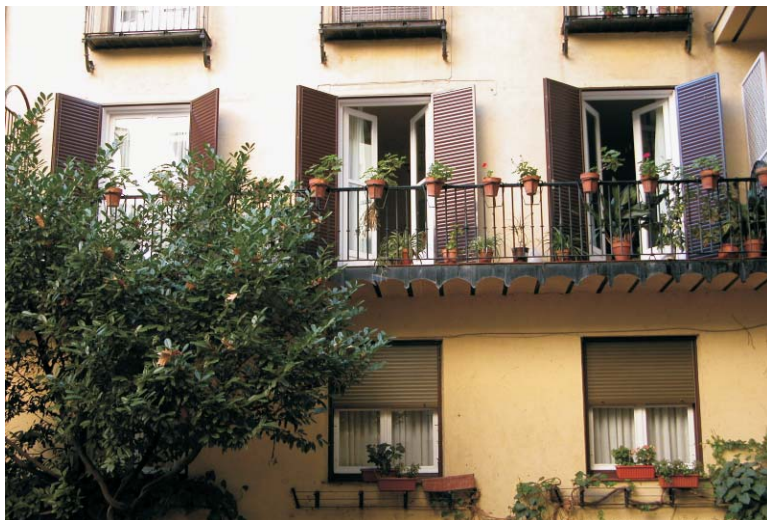
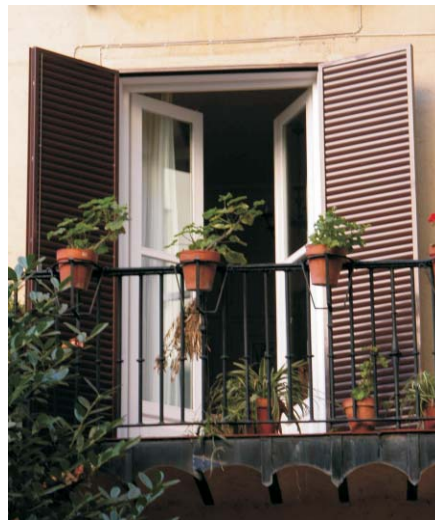
Gaztambide, 17 a Jardín.
Fotografía: MMN Arquitectos, Oct. 2003

En Gaztambide 17 encontramos contraventanas metálicas de dimensiones de lama diferentes del original.

Gaztambide 17: Se trata de una reposición motivada por el convencimiento de que una contraventana de madera no tiene la durabilidad que se le supone a una metálica. Sobre esa base no importa si el diseño respeta el original o no, ya que en todo caso es un producto que no se puede hacer a medida.

Se trata pues de la reposición de contraventanas que no ha respetado ni el material ni los aspectos formales más básicos de las antiguas de madera. Se les ha incorporado un cerco inexistente en el original y las proporciones de bastidor y lamas nada tienen que ver con las anteriores. Se ha perdido la armonía con las contraventanas de madera que en su mayor parte siguen existiendo.

Por otra parte, habría que meditar un cambio de material de estas características puesto que el resto del edificio conserva contraventanas de madera que, cuando han tenido un mantenimiento mínimo (pintado periódico), se conservan en buen estado. Tienen como gran ventaja que aíslan mucho más que las metálicas y en verano pueden tocarse sin sufrir quemaduras. Las contraventanas metálicas que se han colocado no van a durar ni la mitad que las precedentes.

Las contraventanas de Gaztambide 17 habrán de ser repuestas según el modelo original, con sistema de giro pivotante y sin cerco.

En los casos en que sea absolutamente necesaria la sustitución se observarán los criterios de restauración de la Carta de Venecia: fundamentalmente se deben conservar los aspectos formales que armonizan con el resto del edificio. Se deben retirar las contraventanas que incumplan estos principios y sustituir por otras adecuadas.

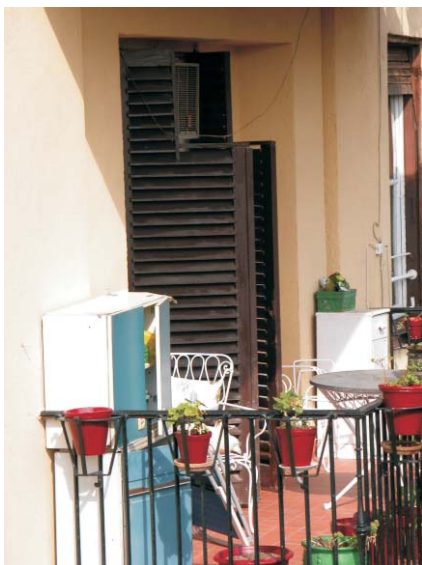
Hilarión Eslava 2 a Jardín.
Fotografía: MMN Arquitectos, Oct. 2003

En Hilarión Eslava 2, se han recortado las contraventanas en ambas hojas para dejar paso a un aparato de aire acondicionado.

Es una pena haber destruido la magnífica protección solar para incorporar un aparato que seguramente quedará obsoleto antes de que la contraventana alcance su vida útil.

El caso de Hilarión Eslava 2 pasa por retirar el aparato de la fachada y restaurar las hojas si es posible. Si no lo fuera, se incorporará una contraventana con las características descritas. Véase la ficha de elementos correspondiente. En otro capítulo comentamos las cuestiones relativas al aire acondicionado
