**CASA DE LAS FLORES**  
SECUNDINO ZUAZO 1930

**NÚCLEO ESCALERAS. ASCENSOR**

**E.013.01**

ZONAS COMUNES INTERIORES

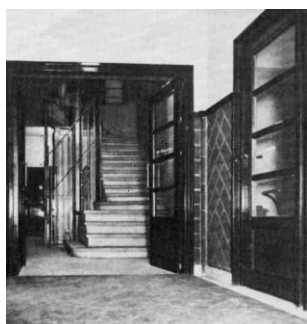
Fotografía sin datar reproducida en *Quaderns* núm. 150, 1982, pág. 85

La protección más antigua de la que hemos llegado a tener constancia es la de la foto superior, donde se puede apreciar una estructura de barras verticales separadas unos quince centímetros, atadas por otras transversales paralelas al plano inclinado que forman los peldaños.

Entendemos que las protecciones actuales deberían tender a la idea de **transparencia** que encontramos en dicha fotografía. Ello sería posible, por ejemplo, mediante la utilización de una malla fina tras una estructura de barras como la original.

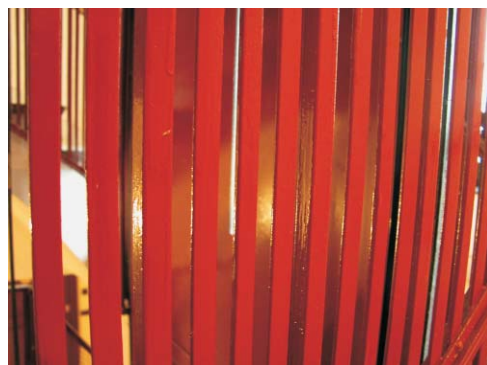
Para el caso 1: Cuadradillos de 15x15mm cada 120mm recogidos con pletinas. Se desconoce el color original y si este fue igual en todos los portales. Actualmente están pintadas las cajas y cabinas en tonos rojizos, marrones y en verde oscuro.

Se observa cómo hay tres pletinas intermedias entre barrotos cuadrados. Las pletinas son una adición tardía que restó ligereza a la caja de ascensor. Fotografías: MMN Arquitectos, Oct. 2003

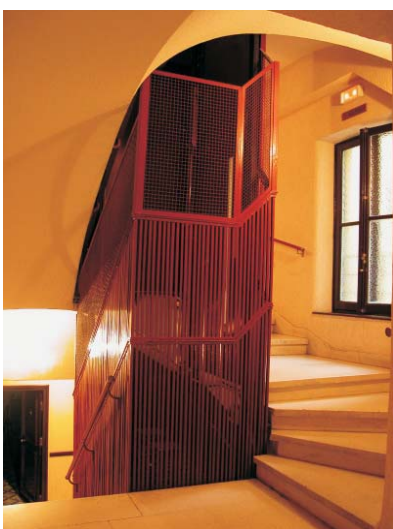
Meléndez Valdés 59. MMN Arquitectos, Oct. 2003

- 1.- Una con caja completamente cerrada, a base de barrotos macizos y pletinas y
- 2.- Otra con paños más livianos de malla, con peto de fábrica en la zona inferior y sin alcanzar el techo en la parte superior.

El hueco en tiempos la situación de un ascensor de medidas suficientes, rodeado de una protección que impedía la caída al vacío pero no el peligro de la introducción accidental de la mano de un niño, por ejemplo. Normativas más rigurosas sobre la seguridad de las instalaciones han provocado la adopción de sistemas burdos de protección que han causado la pérdida de la transparencia y liviandad original.

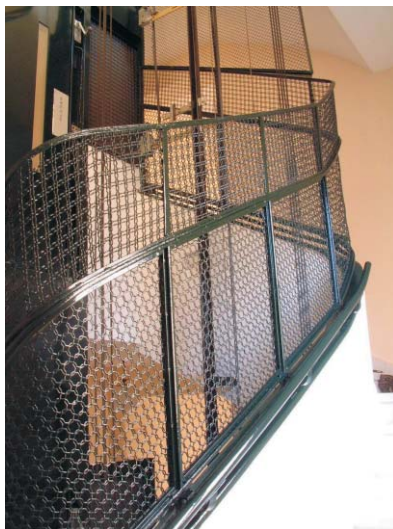
Meléndez Valdés 59. Fotografías: MMN Arquitectos, Oct. 2003

Caso 2: El peto de fábrica está rematado con una pieza de madera con las aristas redondeadas, pintada de verde oscuro. El patrón de la malla de alambre es el que se recoge en la fotografía y está pintada en verde oscuro. El pasamanos de tubo de acero redondo está rematado en los extremos con tapas de latón.
