CASA DE LAS FLORES
SECUNDINO ZUAZO 1930

TÍTULO:
FACHADA LADRILLO. GENERALIDADES

Nº FICHA:
E.024.01

CAPÍTULO:
FACHADAS. GENERALIDADES

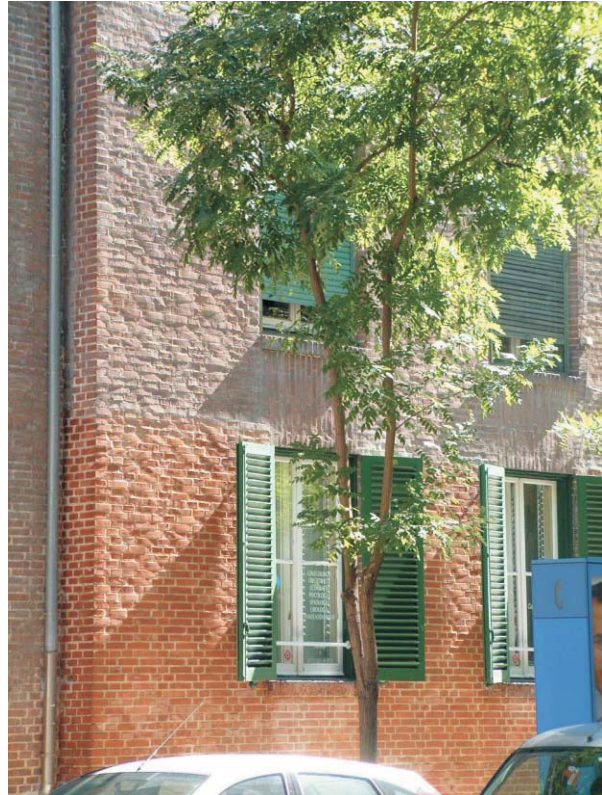
Fachada a calle Hilarion Eslava (núm.2). Obsérvese la vibración de la fachada ante la luz rasante y la diferencia de color en las partes que se han limpiado. MMN Arquitectos. Nov. 2003.

Se habrá de cuidar el empleo del ladrillo y mortero adecuados en caso de su inevitable sustitución (no emplear ladrillos en total disonancia con el original ni sustituir con aparejos distintos), y el empleo de productos no agresivos para la limpieza o protección (se pueden permitir antigrafitis mate transparentes que no alteren la textura de fachadas).
