**CASA DE LAS FLORES**  
SECUNDINO ZUAZO 1930

**FACHADA A MELÉNDEZ VALDÉS**

**E.028.01**

NOV-2003

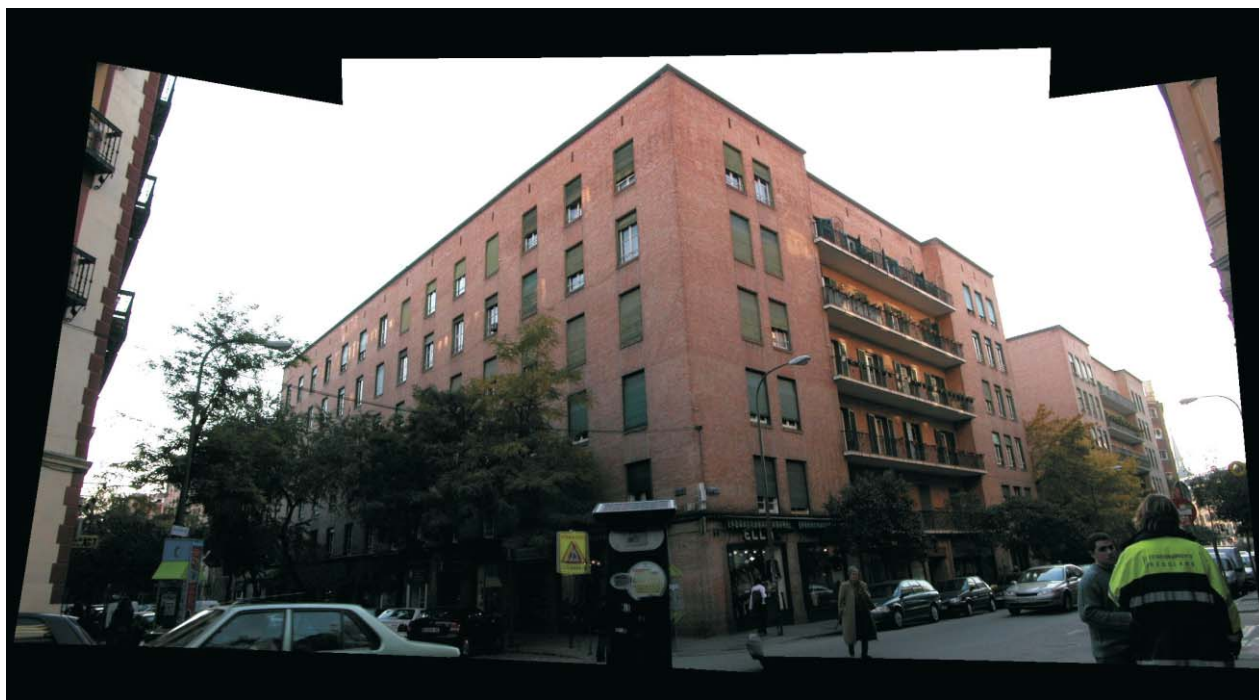
Fotomontaje de la esquina de Meléndez Valdés con Gaztambide. MMN Arquitectos, Nov-2003

Las bandejas de las terrazas han de ser conservadas con las características formales que poseían en origen (una restauración errónea hizo desaparecer gravemente éstas en Meléndez Valdés 59). Deben ser recuperadas (existe una ficha aparte sobre este tema).

Se mantendrán los huecos originales, el empleo del ladrillo, las carpinterías, etc. y no se cegarán los respiraderos de la cubierta catalana.

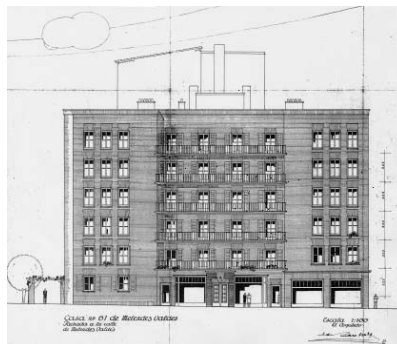
Aunque en los planos originales aparecen dibujadas tres ventanas en cada paño extremo de ladrillo, en la realidad existe una curiosa variación en cada uno de ellos, puesto que encontramos dos, tres, cuatro, y de nuevo tres ventanas en cada piso. Desconocemos si esta variedad se debe únicamente a cuestiones compositivas de fachada, o a alguna imposición funcional interna.

Alzado de Meléndez Valdés 61. Plano sin datar firmado por Zuazo. Reproducción del Servicio Histórico del COAM.

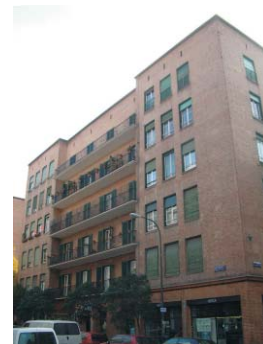
Esquina Meléndez Valdés con Hilarion Eslava. MMN Arquitectos, Nov-2003
