CASA DE LAS FLORES
SECUNDINO ZUAZO 1930

FACHADA REVOCADA AJARDÍN

E.030.01

NOV-2003

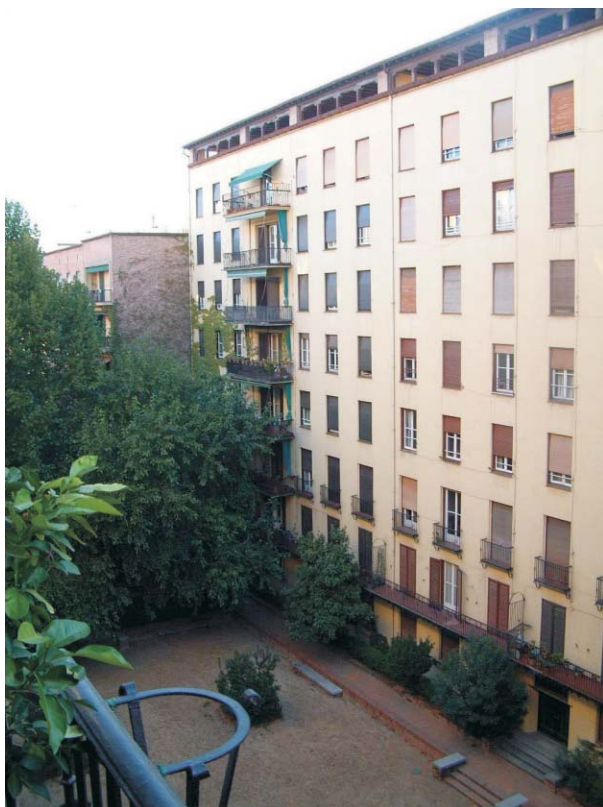
Foto 1'- Alzado interior a patio. Corresponde a la fachada de los portales Gaztambide n°17 y n°19 MNM Arquitectos, Octubre 2003

Las fachadas interiores, tales como fachadas al patio central y las correspondientes a patios y patinillos internos a los bloques se encuentran acabados en la actualidad con un enfoscado liso de un color amarillo-ocre. La construcción de los muros de carga parece estar realizada a partir de ladrillos macizos. En fichas aparte se tratan los elementos individuales de estas fachadas con más detalle.

Deberían recuperarse los acabados originales, con las características mencionadas arriba (revocos texturados con recercados lisos) y las contraventanas y persianas-toldo perdidas. Se conservará el color general y se mantendrá en las condiciones de limpieza necesarias.

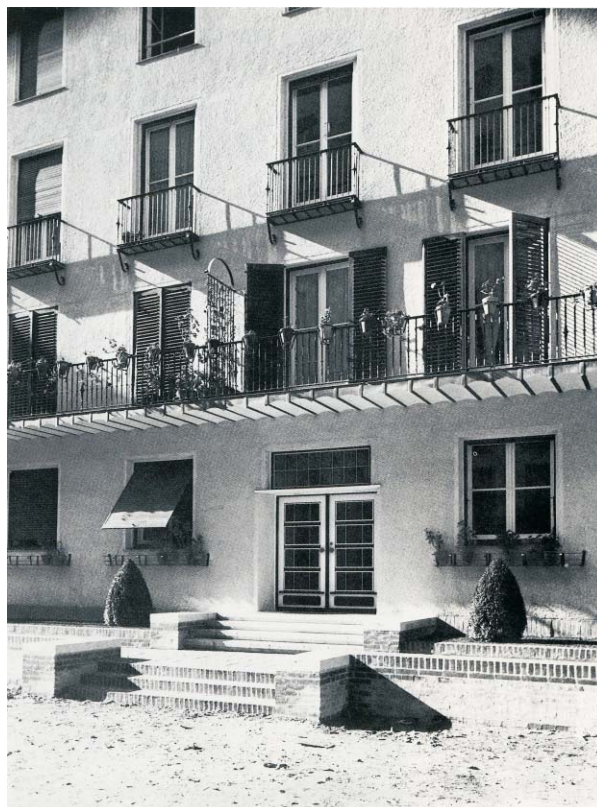
Foto 2'- Imagen original sin datar extraída de: P.82 en Maure, Lilia; "Zuazo", Servicio de Publicaciones COAM, Madrid, 1988.

Sin embargo observando la fotografía de la derecha se puede observar que los acabados actuales difieren de los antiguos: el acabado original se trataba de un **revoco** de textura aparentemente rugosa que cambiaba en las cercanías de los huecos a otra lisa (probablemente un estuco). Los huecos balconeros tenían abocinado en las jambas y dintel.

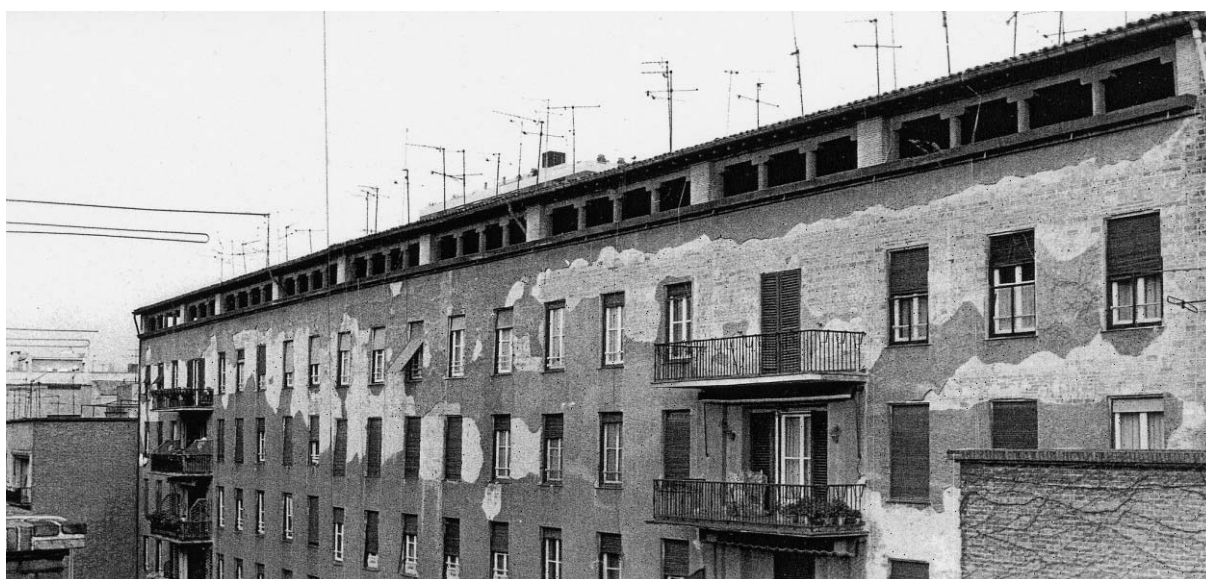
Fotografía de la fachada a jardín con el enfoscado perdido, realizada hacia 1971 por Pilar García Elorza y M. Teresa Gutiérrez Hevia. Servicio Histórico COAM. Se observa cómo la fábrica que asoma en las partes deterioradas parece ladrillo macizo en un aparejo distinto al de la fábrica vista.
