**CASA DE LAS FLORES**  
SECUNDINO ZUAZO 1930

**TERRAZAS A CALLE EN MELÉNDEZ VALDÉS**

**E.034.01**

FACHADAS. TIPOS DE HUECOS Y ELEMENTOS

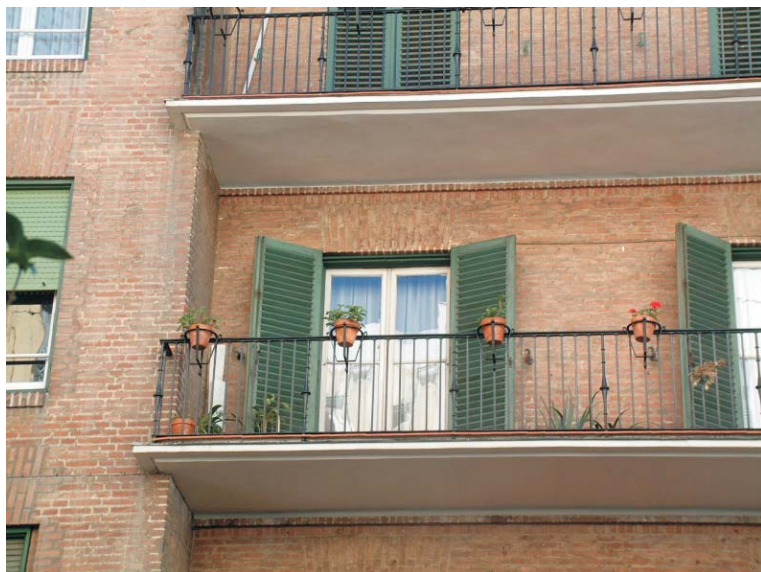
Terrazas en Meléndez Valdés 61

En las fotografías se aprecia el cuidado puesto en los encuentros entre la bandeja de la terraza y los paramentos de ladrillo. En algunos casos se hacen rebajes a modo de junta entre materiales, mientras que en otros se oculta el encuentro en un hueco creado sobre una cornisa de ladrillo ligeramente resaltada. Estas soluciones logran aumentar la sensación de ligereza de las bandejas, que se "separan" de los muros que la recogen, y al mismo tiempo resuelven los puntos conflictivos de encuentro entre dos materiales diferentes.

El mantenimiento, por tanto, consistirá en el pintado de las zonas enfoscadas, y la reparación o reposición de los elementos cerámicos o de zinc que se hayan deteriorado.

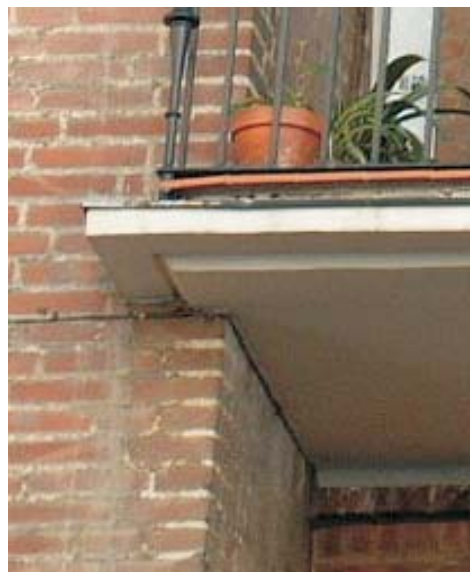
Ampliación de la esquina. Fotografías: MMN Arquitectos, Oct. 2003
