**CASA DE LAS FLORES**  
SECUNDINO ZUAZO 1930

TÍTULO:  
**TERRAZAS A JARDÍN DE HE Y GZ**

Nº FICHA:  
**E.O36.01**

Terrazas en fachadas a jardín en HE-2, HE-6, GZ-17 y GZ-21

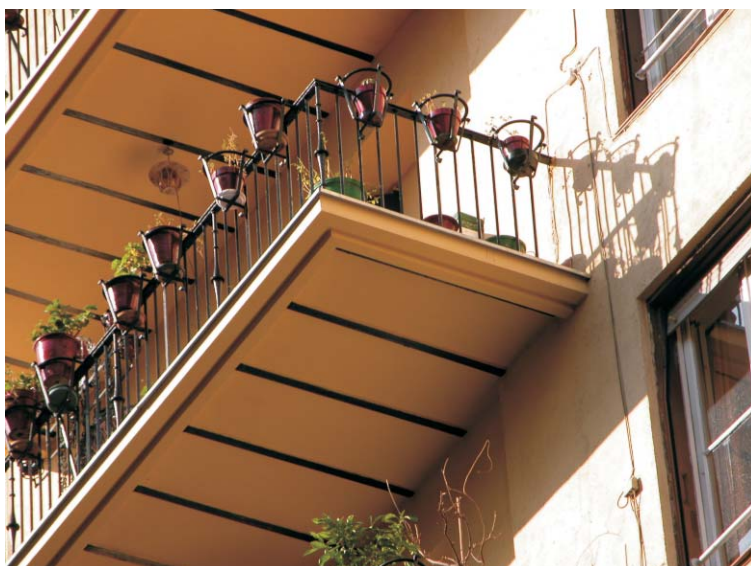
Detalle de terrazas en Hilarion Eslava, 2.Fotografía: MMN Arquitectos, Oct 2003.

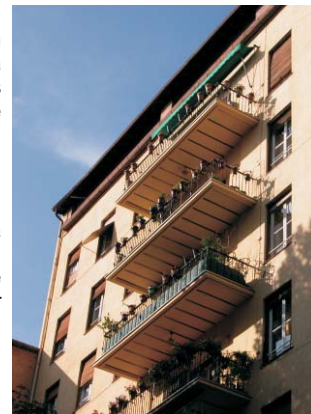
El borde perimetral inferior de las bandejas está regresado y posee una hendidura central, mientras que el resto del paño de la cara inferior deja las viguetas metálicas vistas. Éstas están pintadas de color marrón oscuro, mientras que sus entrepaños lo están de ocre claro.

Arriba: Hilarion Eslava 2 hacia jardín  
Abajo: Detalle inferior de las bandejas con el paño central rehundido y su borde regresado.  
Fotografías: MMN Arquitectos. Oct. 2003.

El mantenimiento de las terrazas, expuestas al exterior, debe estar dirigido fundamentalmente a garantizar la estanquidad y a su integridad como elemento estructural de carácter más débil por su situación en voladizo. Se habrá de mantener la fisonomía de las bandejas, conservando su detalle constructivo, que junto con su buen comportamiento funcional transmiten una clara sensación de ligereza y gracia, por ello, en caso de aparecer nuevos elementos serán móviles y desmontables.

Se cuidarán las juntas constructivas, que se limpiarán y pintarán como el resto de elementos de fachada y se conservarán las características formales descritas, que han mostrado su eficacia durante décadas.
