CASA DE LAS FLORES
SECUNDINO ZUAZO 1930

TÍTULO:
BALCONES

Nº FICHA:
E.037.01

CAPÍTULO:
FACHADAS. TIPOS DE HUECOS Y ELEMENTOS

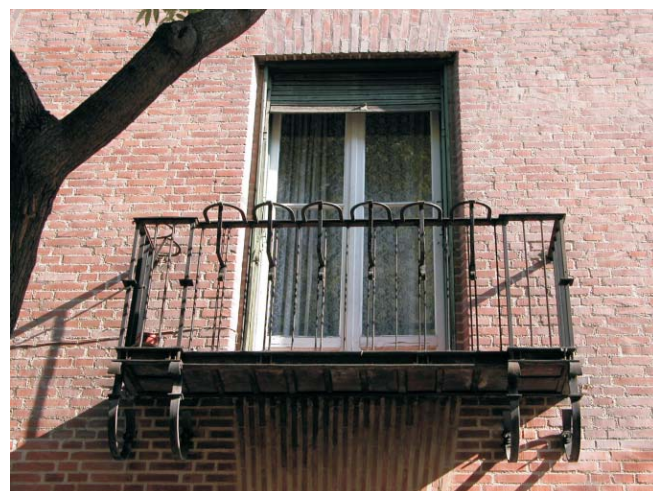
Hilarión Eslava 2 a la calle. Los balcones a la calle presentan modificaciones respecto a los del patio.
MMN Arquitectos, Oct. 2003

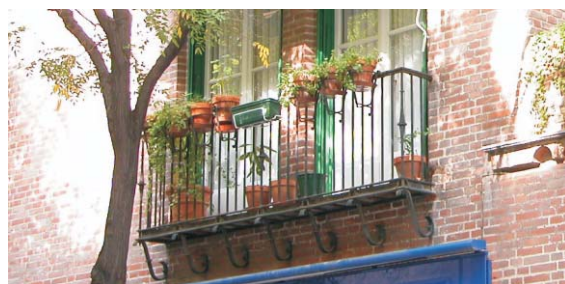
Rodríguez San Pedro 72 a calle. En éste, y en el 70, encontramos balcones con dos huecos. La configuración es como el tipo individual a jardín.
