CASA DE LAS FLORES
SECUNDINO ZUAZO 1930

LOCALES COMERCIALES ORIGINALES

E.038.01

FACHADAS. TIPOS DE HUECOS Y ELEMENTOS

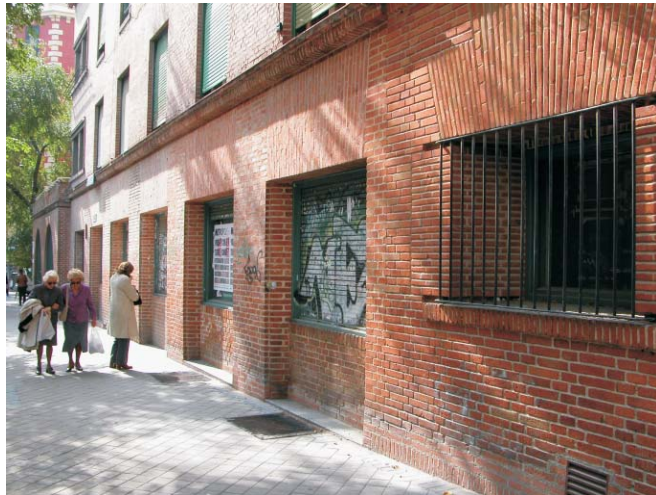
Local comercial en Gaztambide 17. MMN Arquitectos. Oct. 2003.

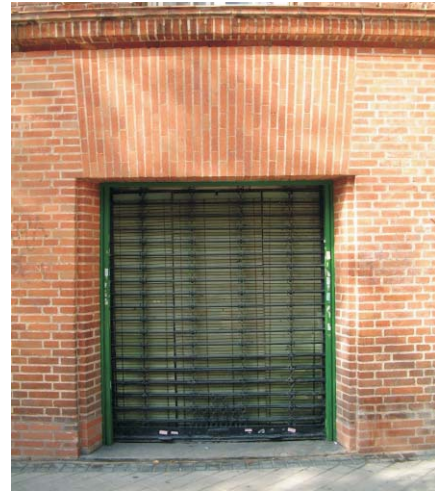
Local comercial en Gaztambide 17. MMN Arquitectos. Oct. 2003.

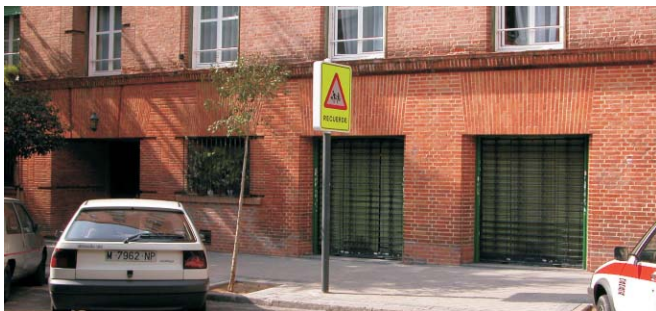
Local comercial en Gaztambide 17. MMN Arquitectos. Oct. 2003.

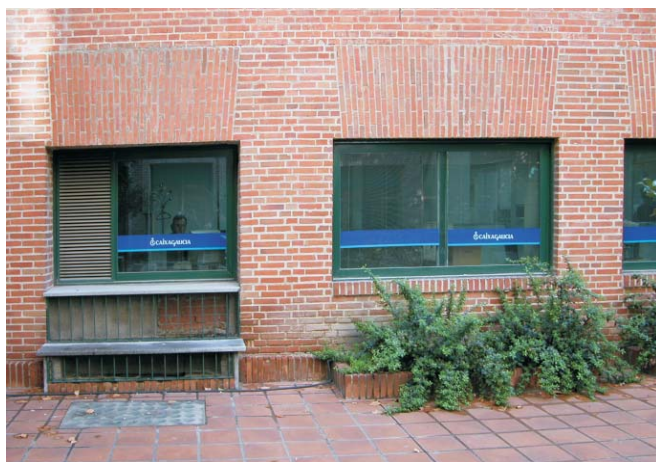
Local comercial en Rodríguez San Pedro, 70. MMN Arquitectos. Oct. 2003.

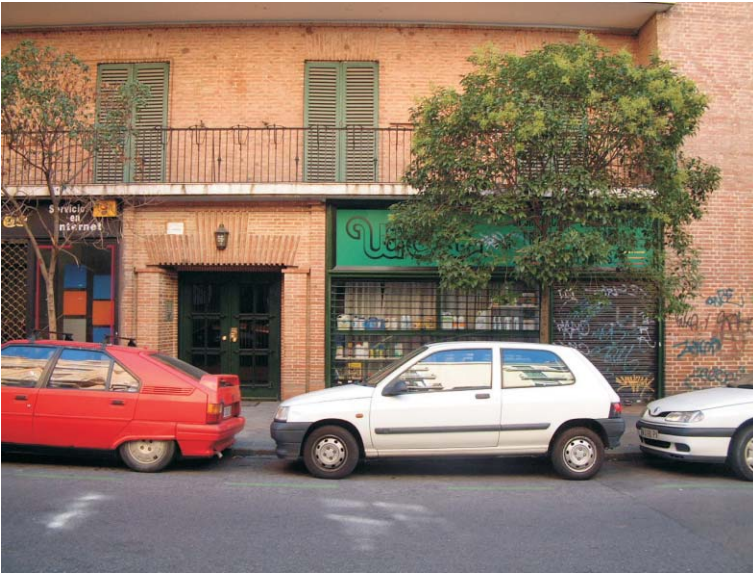
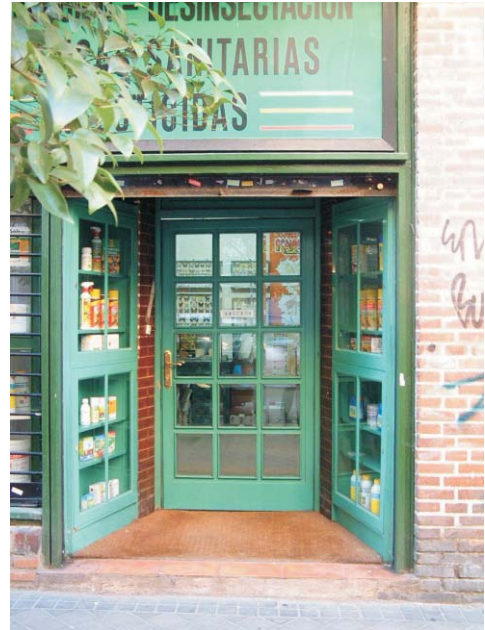
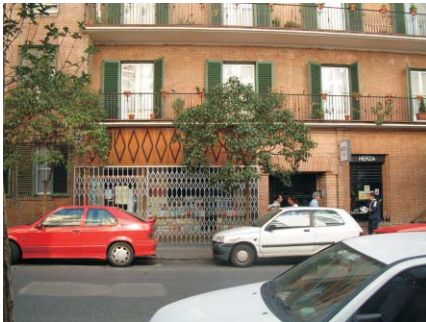
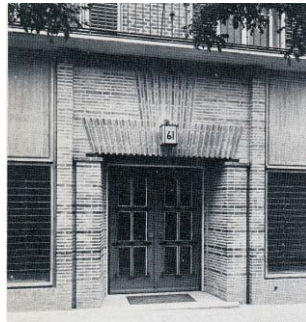
Fotografía actual de Meléndez Valdés 61 (MMN Arquitectos. Oct. 2003) y fotografía sin datar extraída de Maure, L. "Zuazo", 1989. Servicio de Publicaciones del CCAM. Hubo un momento en que el escaparate del actual Herza fue simétrico respecto del portal, como estaba proyectado originalmente. Sin embargo creemos que la remodelación es muy antigua, nadie parece recordar el estado original...

Los locales comerciales situados en la calle Meléndez Valdés tenían una configuración distinta al resto de la manzana: el paño de ladrillo se retranquea unos centímetros y el escaparate del local continúa hasta el plano inferior de la bandeja del primer piso. Parece que en el caso de Meléndez Valdés 59 este comportamiento es simétrico, aunque la tienda más antigua se sitúa a la derecha del portal (según la foto).

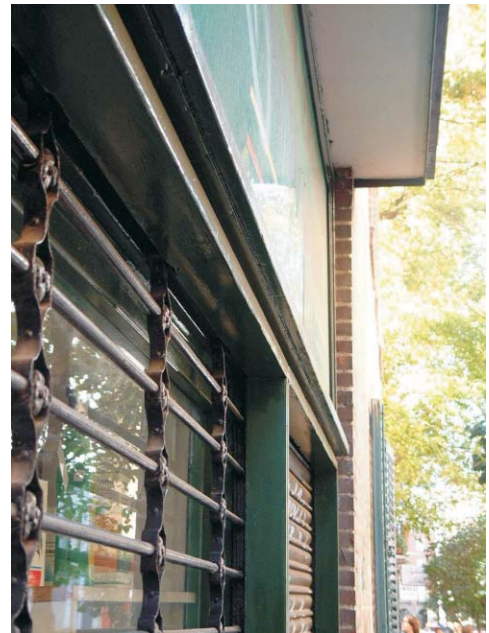
En este escaparate encontramos los detalles más acordes a los del resto del edificio, en su carpintería de madera, la cerrajería, etc, que sería deseable reprodujesen los restantes locales.

Escaparate en Meléndez Valdés 59. Fotografías: MMN Arquitectos. Oct. 2003. Con los medios de que disponemos no estamos en condiciones de afirmar categóricamente que éste es un local original, pero sí es cierto que conserva muchos de los elementos que son propios del edificio: La carpintería de madera maciza, pintada en un verde semejante al de otros elementos de fachada, las rejas de hierro con los motivos que encontramos en otros huecos... Pero sobre todo es respetuoso con la línea de imposta que marca el dintel del portal y que se prolonga en el local separando cartel de escaparate, y con el zócalo de ladrillo que separa el hueco de la acera.
