CASA DE LAS FLORES
SECUNDINO ZUAZO 1930

TÍTULO:
SOPORTALES

Nº FICHA:
E.039.01

Soportales en las esquinas de la manzana en Rodríguez San Pedro.

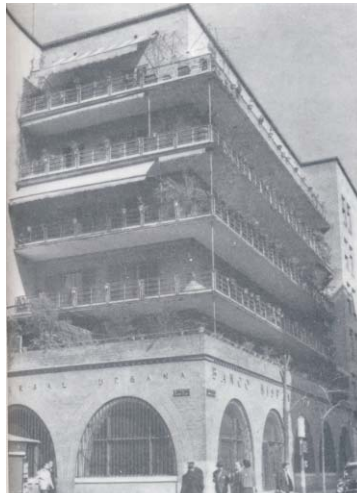
Fotografía de Pavón reproducida en Flores, C. "Arquitectura Española Contemporánea", 1961. Ed. Aguilar. El soportal ya se encuentra cerrado.

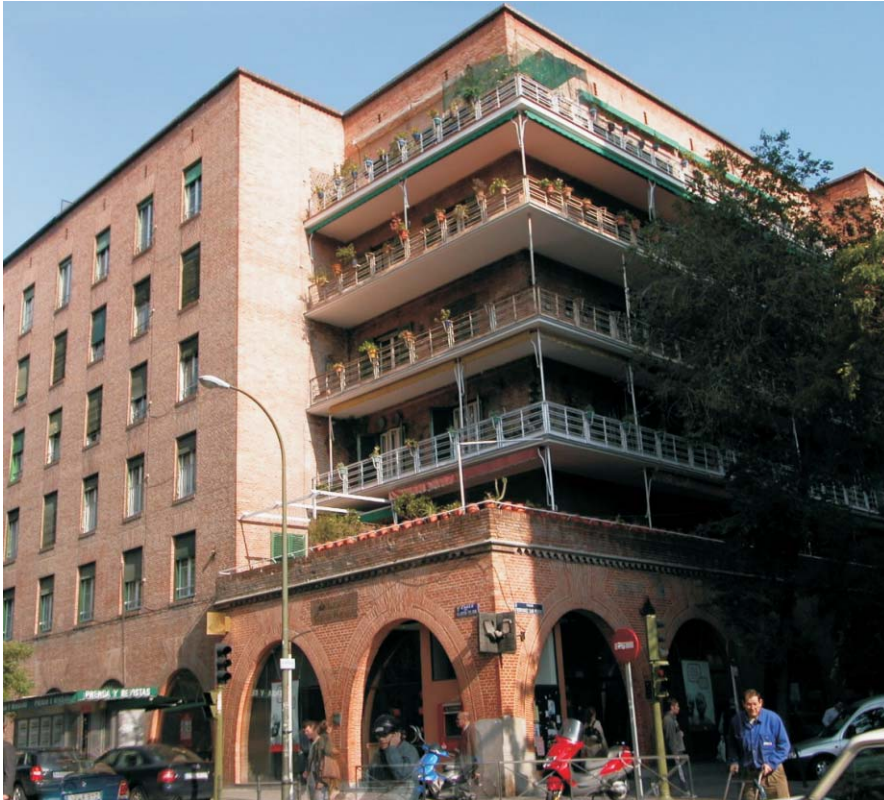
Esquina de Rodríguez San Pedro con Hilarión Eslava. Fotomontaje: MMN Arquitectos, Nov-2003. El cerramiento transparente de los arcos al menos crea una cierta sombra reminiscente del porche que fue.

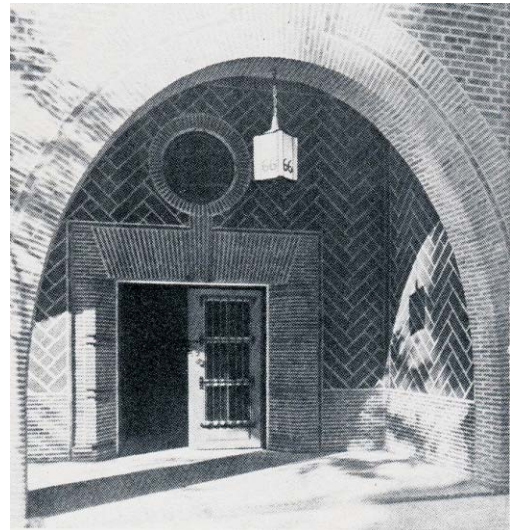
Rodríguez San Pedro, 72. Fotografía sin datar (presumiblemente anterior a la guerra civil) extraída de Maure, L. "Zuazo", 1989, Servicio de Publicaciones del COAM. El rayo de luz a través del arco que no se ve (a la izquierda) delata la presencia del porche abierto.

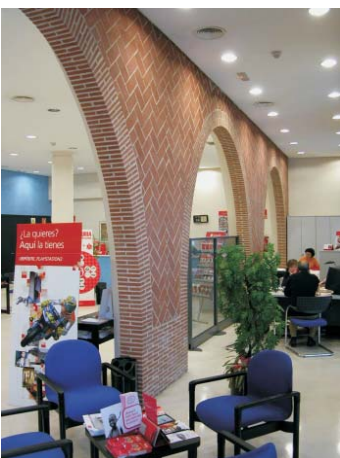
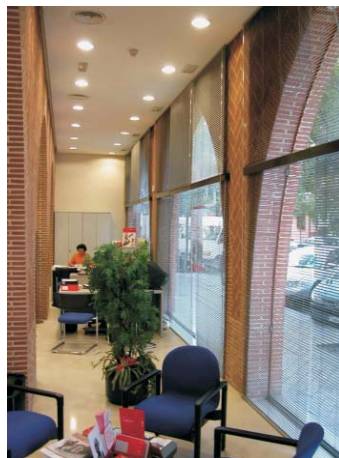
Fotos 3 y 4- Reposición de arcos de la fachada interior en la oficina bancaria existente en la actualidad. Fotografías: MMN Arquitectos. Octubre 2003.
