CASA DE LAS FLORES
SECUNDINO ZUAZO 1930

TÍTULO:
CORNISA DE LADRILLO

Nº FICHA:
E.O40.01

CAPÍTULO:
FACHADAS. TIPOS DE HUECOS Y ELEMENTOS

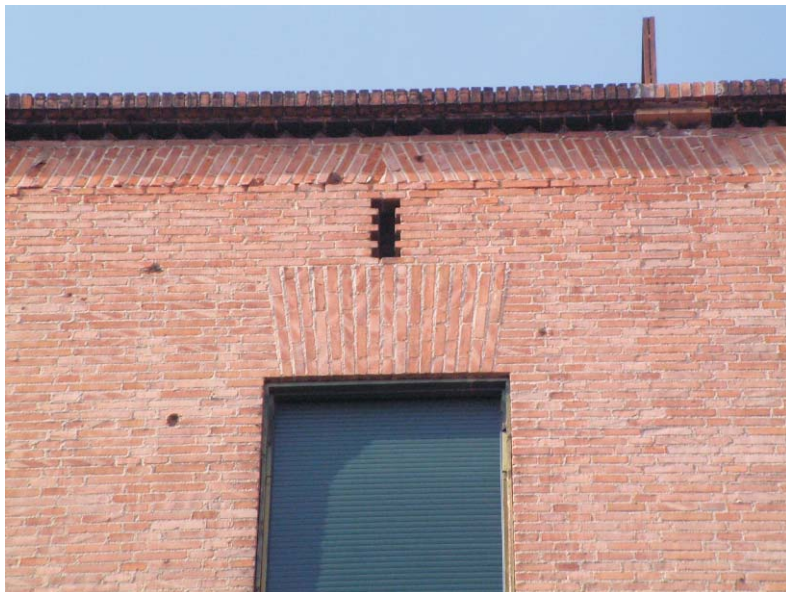
Detalle cornisa en Gaztambide 17. MMN Arquitectos, Nov. 2003

Estas zonas presentan en algunos casos problemas de disgregación del ladrillo debidos a la impregnación del mismo con el agua de lluvia que se retiene en su parte superior.

Sería necesario el estudio de soluciones que no conllevaran la sustitución del ladrillo existente, puesto que en general se encuentra en un estado aceptable de conservación y se trata de que no se agudice este problema..

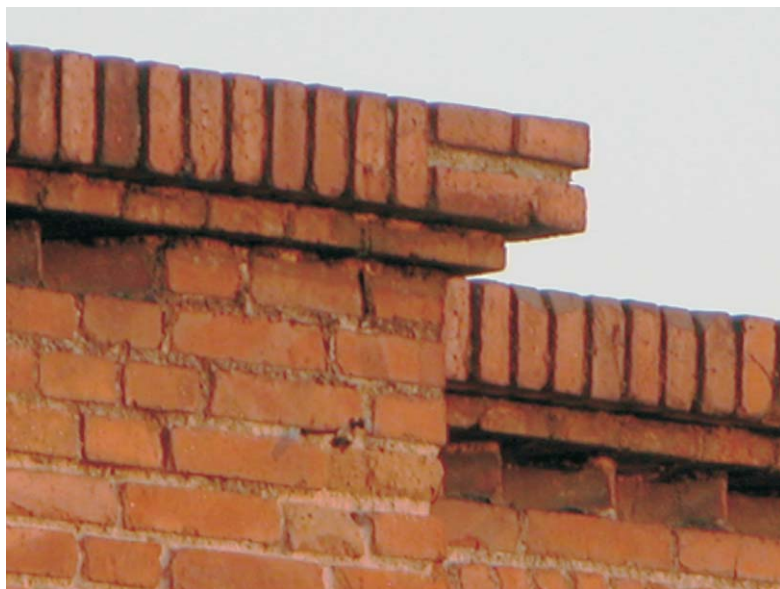
Detalle cornisa en Rodríguez San Pedro, 70. MMN Arquitectos, Nov. 2003

En el tramo de fachada de la segunda fotografía la cornisa, con la hilada intermedia, la de picos y otra adicional se sitúan sobre hiladas dispuestas formando un ángulo de unos 75° con la vertical, que cambian el sentido de giro cuando se llega a cada eje de ventana. El ancho y ángulo de la banda queda definido por el número de ladrillos (soga+tizón) situados en el ancho que ocuparían 5 hiladas horizontales.
