CASA DE LAS FLORES
SECUNDINO ZUAZO 1930

MOLDURAS Y SALIENTES LADRILLO

E.041.01

FACHADAS. TIPOS DE HUECOS Y ELEMENTOS

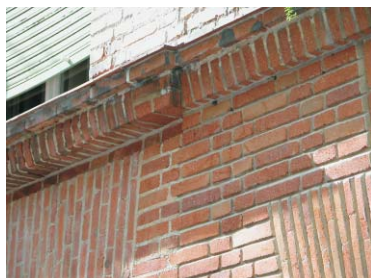
Detalle de fachada de ladrillo en Gaztambide 17. MMN Arquitectos. 15-10-2003.

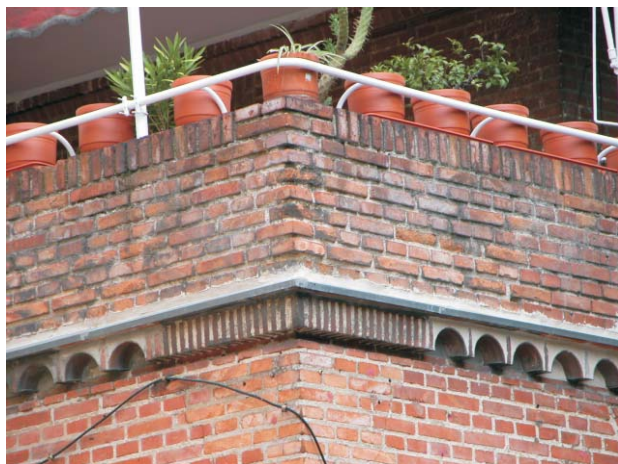
Detalle de fachada de ladrillo en Rodríguez San Pedro, 72. MMN Arquitectos. 15-10-2003.

En Las esquinas de Rodríguez San Pedro, el detalle se realiza de forma distinta: la moldura se conforma como una hilada de ladrillos a sardinel que sobresalen 6cm respecto del plano general de fachada, sobre los cuales se sitúa un vierteaguas que asoma, a su vez otros tantos cm. Si en las esquinas se construye de esta manera, en la mayor parte de su longitud se sustituye la hilada de ladrillos por piezas convexas que conforman una hilera de pequeños arcos que, a modo de mocárabe, crea una sombra de mayor entidad que la de las esquinas, de aspecto más fuerte.

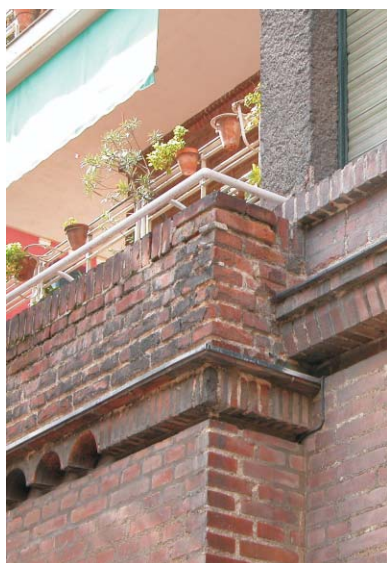
Detalle de fachada de ladrillo en Rodríguez San Pedro 70. MMN Arquitectos. Oct-2003.

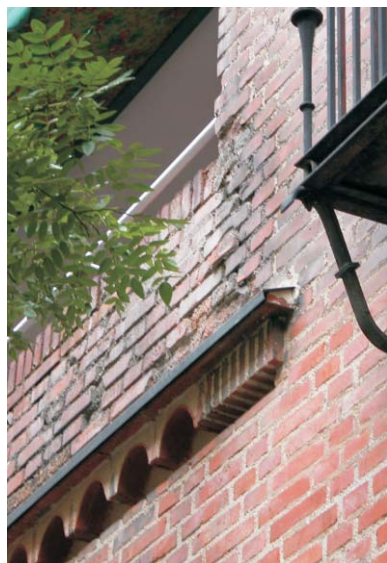
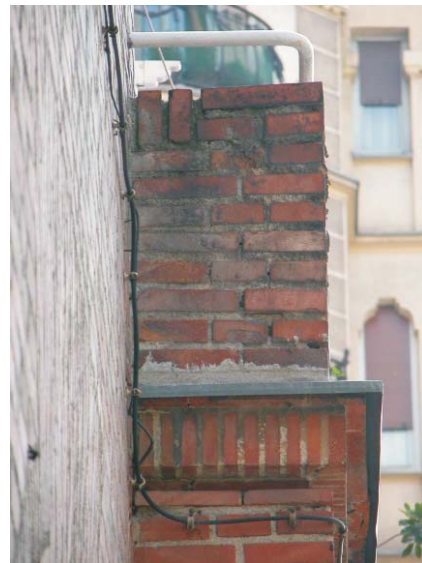
Detalles de remate de cornisa en fachada de ladrillo en Rodríguez San Pedro, 72. MMN Arquitectos. Oct-2003.

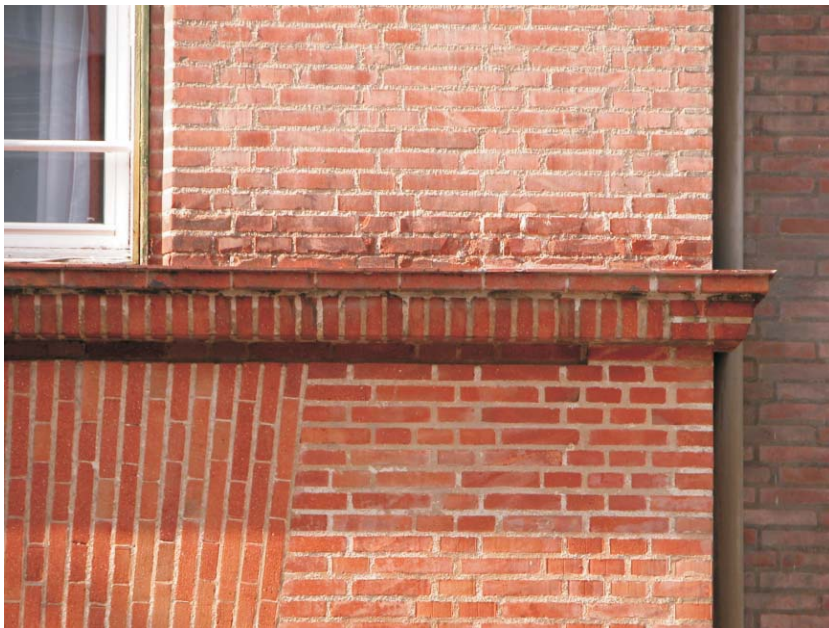
Detalle de fachada de ladrillo en Gaztambide 17. MMN Arquitectos. Nov-2003.

Como elemento saliente de ladrillo, está más expuesto a diversos problemas patológicos, como erosión o humedades. En la foto superior se observa cómo están más castigados los ladrillos inmediatamente superiores a la cornisa. Habrá de cuidarse el babero de remate y vertebrales para que tenga la pendiente suficiente, y el sellado del mismo con el paramento vertical.

Es necesaria la recuperación de los elementos recuperados así como devolver al estado inicial algunas zonas que han sido enfoscadas (Gaztambide 17).

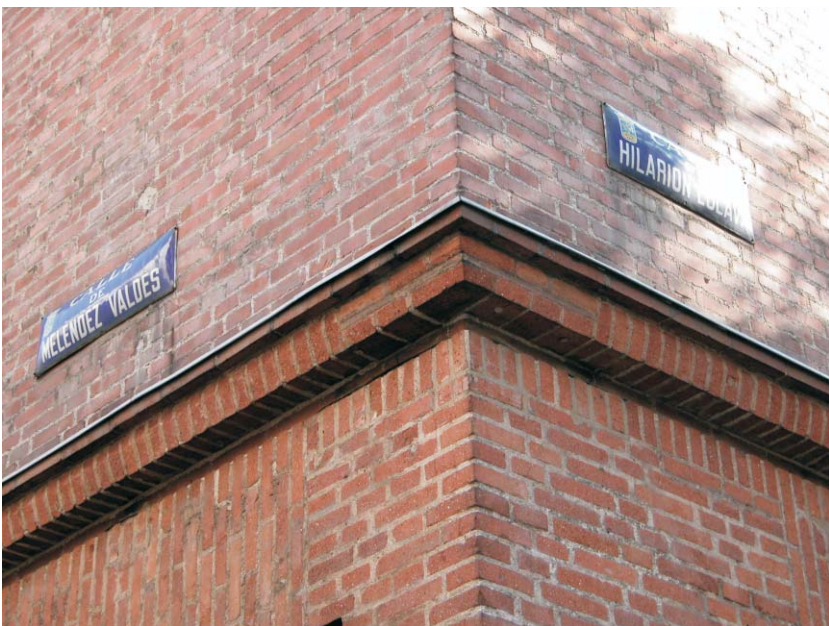
Detalle de fachada de ladrillo en Meléndez Valdés 61. MMN Arquitectos. Nov-2003.
