CASA DE LAS FLORES
SECUNDINO ZUAZO 1930

TÍTULO:
VENTANA TIPO

Nº FICHA:
E.043.01

CAPÍTULO:
VENTANAS Y CARPINTERÍAS

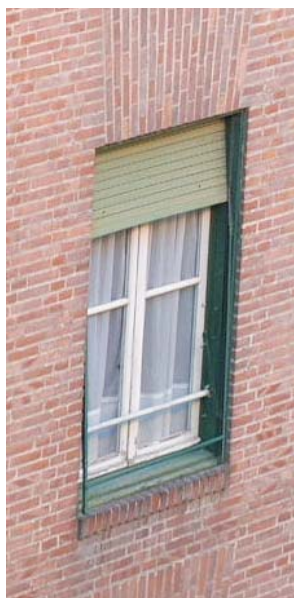
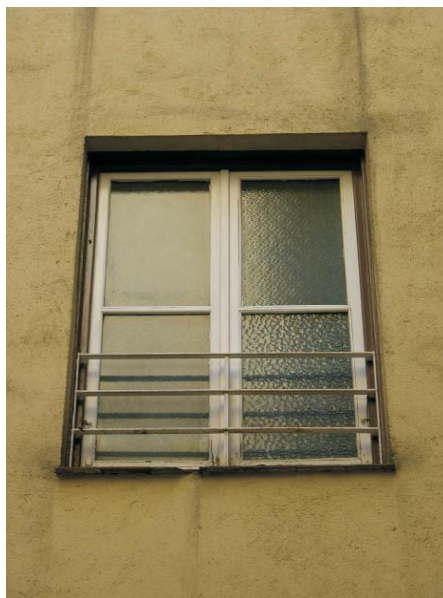
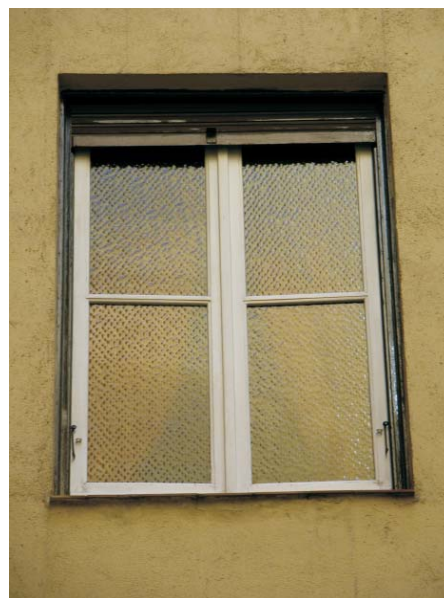
En las fotos superiores, ventana a jardín a patios interiores. La de la protección metálica es de la zona de escaleras.

Este tipo de carpinterías no poseen la estanquidad de las ventanas más modernas. Ello puede dar lugar a problemas de condensación en los casos en que se haya cambiado el tipo de ventana manteniendo vidrios de escaso espesor, y en edificios de la época incluso ha dado problemas la incorporación de burletes.

El mantenimiento de la ventana es el habitual de los elementos de madera, que requiere un lijado y pintado periódico para evitar la pudrición.

En lo posible, se tratará de conservar y restaurar frente a la sustitución de elementos, puesto que ello es posible en la mayoría de los casos.

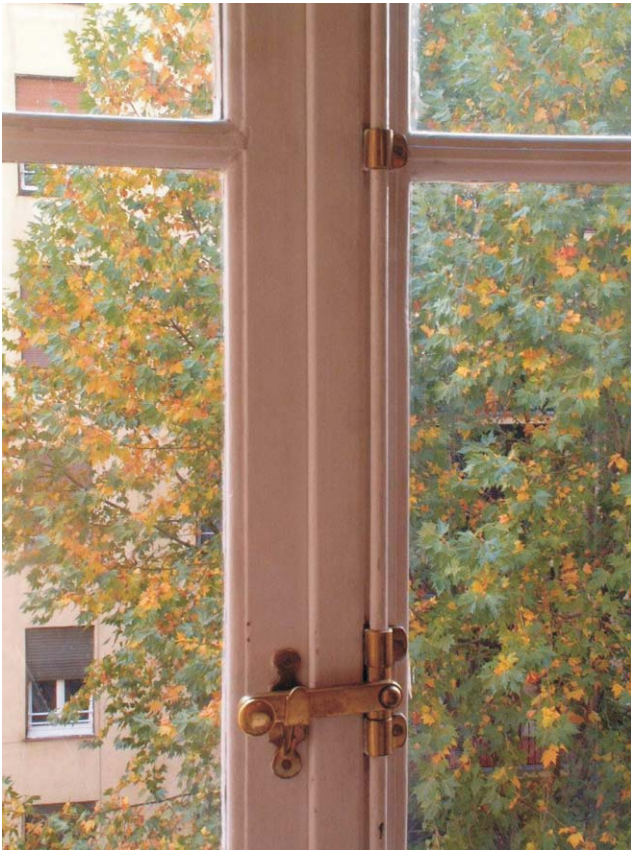
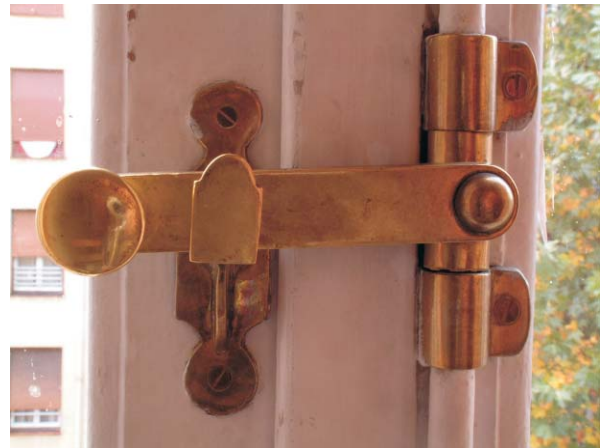
Herrajes de ventana de Hilarión Eslava, 6.
Fotografía MMN Arquitectos, Sep. 2003.

La falleba que parece original consta de una varilla de 11mm de diámetro de latón sujeta en cinco puntos por otras tantas piezas atornilladas al cerco de la ventana. La manilla, es recogida por una pieza que en las distintas viviendas varía en su forma y dimensión (arriba, HE-06; abajo, RP-72). Un estudio posterior podrá determinar cuál de ellas pudo ser la original.

En todo caso, parece más coherente el diseño de la fotografiada en Rodríguez San Pedro 72, pareciendo la de Hilarión Eslava 6 de diseño menos afinado aunque con más holguras para absorber errores de ejecución y dilataciones.

Se deberán conservar los herrajes originales en las viviendas en las que aún permanecen. En los casos en que no existan se habrá de justificar la solución conforme a los criterios estéticos, y sobre todo, constructivos, que se presentan en las fichas. Lo más recomendable sería hacer unas fallebas iguales a las originales según detalle.

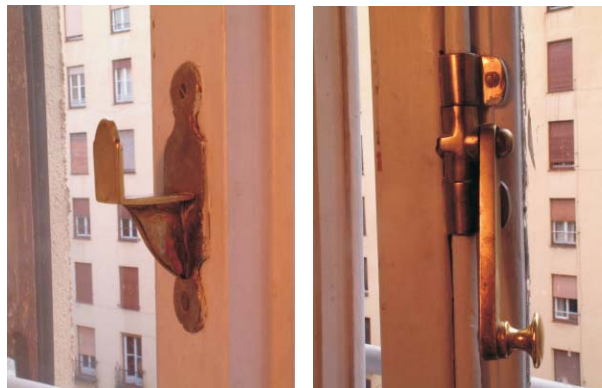
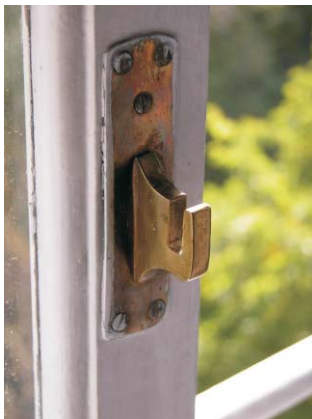
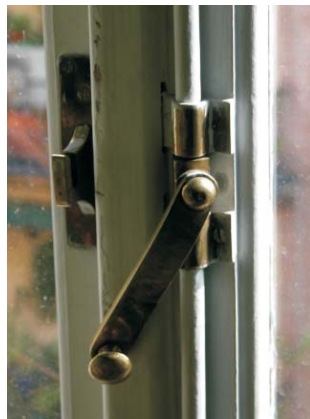
Herrajes de ventana de Rodríguez San Pedro, 72.
Fotografía MMN Arquitectos, Sep. 2003.
