CASA DE LAS FLORES
SECUNDINO ZUAZO 1930

BANDEJAS TERRAZAS JARDÍN GZ-17-21

A.005.01

Fachada a Jardín de Gaztambide 17 y última bandeja GZ-21

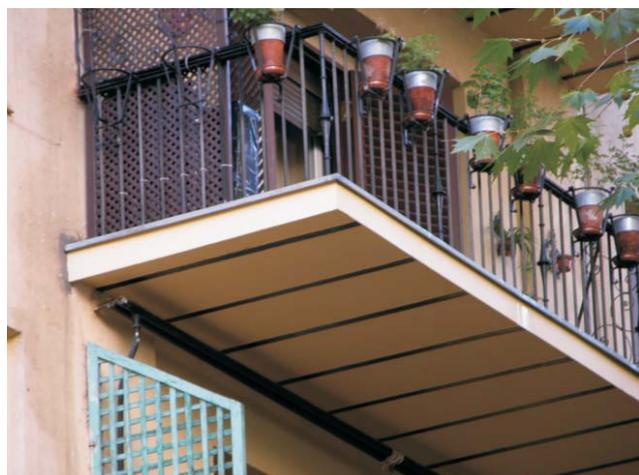
Las terrazas de Gaztambide 17 hacia el jardín han sido alteradas en una reciente rehabilitación (También la última planta de GZ-21). La losa volada ha sido simplificada, eliminando el remate de borde. El original, que aproximadamente dibujamos abajo, consta de una serie de partes que le aseguran desaguar lejos del borde y además crear una sensación de elemento liviano. En la ficha de este elemento se describe con mayor detalle.

Las losas se han pintado en un amarillo pálido del mismo tono que el resto de fachada. De lejos no podemos apreciar si las bandas de unos 8cm de anchura dibujadas en la parte inferior de las bandejas son efectivamente las viguetas (como debiera) o si han pintado unas figuradas en un plano inferior hecho exprofeso. En cualquier caso la vigueta "muere" misteriosamente justo en el plano de borde, imposibilidad constructiva que de haberse realizado así traerá problemas tarde o temprano.

Se trata de una reconstrucción de las bandejas debido a que estaban deterioradas, incorrectamente realizada mediante simplificación. La única razón, conocida como es la protección del edificio, es simple falta de profesionalidad por parte del técnico que haya firmado el proyecto, ya que no existe ninguna razón económica o constructiva suficiente: se han reconstruido las bandejas del inmueble HE-2, frente a este, según criterios correctos de restauración sin encarecer el trabajo.

Se trata de una triste restauración que ha eliminado el carácter ligero de las bandejas, propio de la Casa de las Flores.

Bandejas alteradas de Gaztambide, 17 a Jardín. MMN Arquitectos, Oct. 2003

La única solución posible es la reconstrucción. Un estudio más detallado podrá indicarnos cómo se realizó el engrosamiento y las posibilidades de recorte o adición del mismo, o la necesidad de demolición para construir después unas bandejas formalmente análogas a las originales.

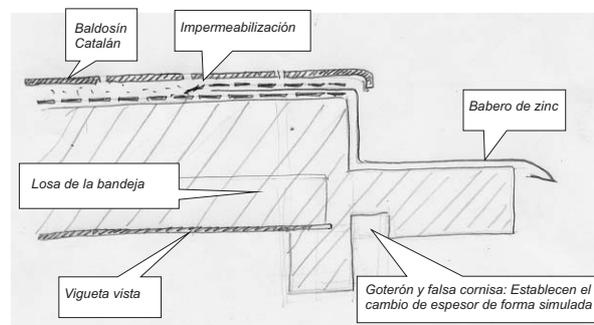
Detalle aproximado de bandejas restaurada de acuerdo a la morfología original. Babero, goterón, salto de sección... Todos elementos para lograr una sensación liviana de la bandeja y expulsar el agua de lluvia de forma eficaz. MMN Arquitectos, Oct. 2003
