CASA DE LAS FLORES
SECUNDINO ZUAZO 1930

CERRAMIENTOS DE LOCALES

A.007.01

FACHADAS.

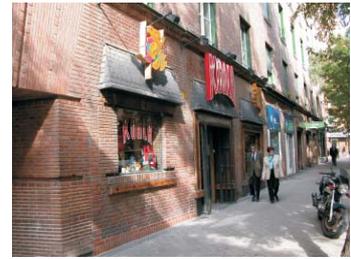
Locales comerciales en Gaztambide 21. Fotografía: MMN Arquitectos. Oct. 2003.

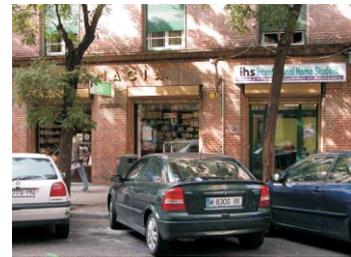
Farmacia en Gaztambide 21. Fotografía superior: MMN Arquitectos. Oct. 2003. Fotografía inferior: García Elorza y Gutiérrez Hevia, 1971. Depositada en el Servicio Histórico del COAM.

El escaparate tiene su carpintería aproximadamente en el plano correcto. No así su cierre enrollable, que deberá situarse más retrasado y el tambor oculto como en Gaztambide 17. Su rótulo de letras sueltas y su carpintería de madera armonizan con el inmueble.

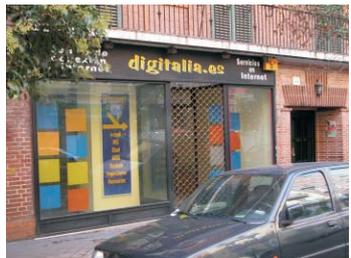
Local comercial en Meléndez Valdés 59. Fotografía: MMN Arquitectos. Oct. 2003.

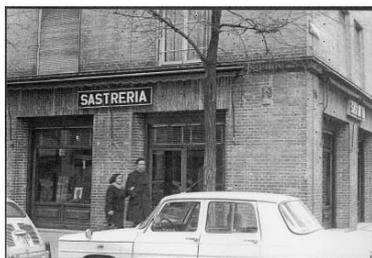
Local comercial en Gaztambide 23, en los estados original y actual.
Fotografía en blanco y negro de García Elorza y Gutiérrez Hevia, hacia 1971. Depositada en el Servicio Histórico del COAM.
Fotografías actuales: MMN Arquitectos. Oct. 2003.

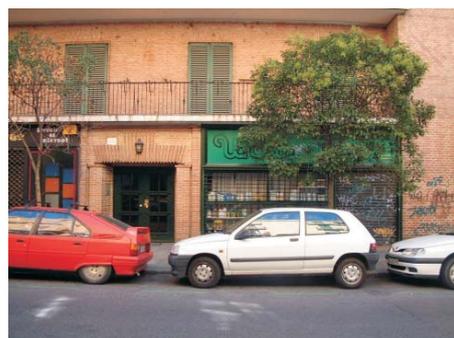
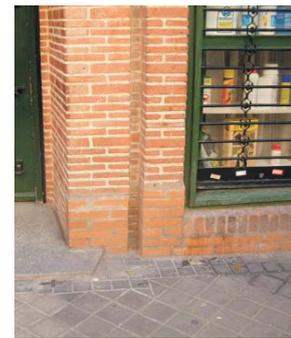
Local comercial en Meléndez Valdés, 59. Este local parece mantener una configuración muy próxima a la original, según se puede deducir de sus detalles y en comparación con fotografías de la época presentes en esta ficha.

Consideramos este escaparate original a los efectos de esta guía, de acuerdo con la información fotográfica del edificio nuevo. Perteneció al tipo "cuatro locales en MV bajo terrazas" ya mencionado, y nos sirve de referencia en cuanto a posición, materiales empleados, rotulación y composición del escaparate y cierres. Debe ser preservado y conservado en su estado actual.

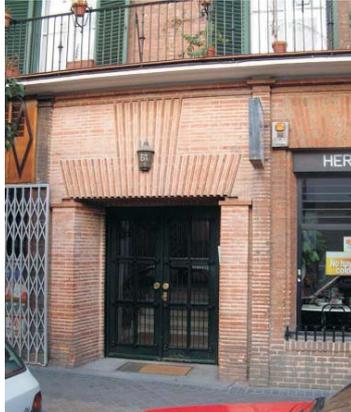
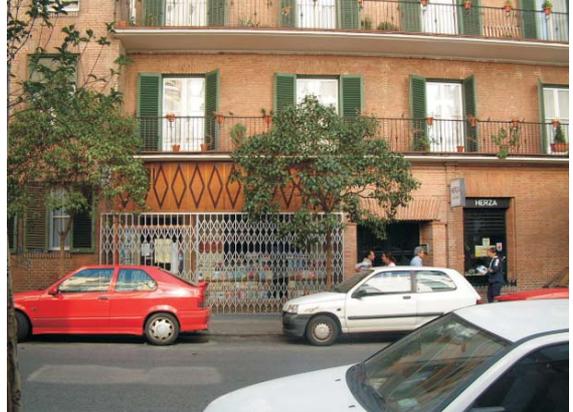
Dikinson conserva el tamaño y proporciones del hueco, con la línea superior del escaparate alineada con la del portal. Sin embargo la carpintería y el cierre metálico deberán ser situados en su plano, el cierre enrollado en tambor. Asimismo debería recuperarse el zócalo de ladrillo visto.

Locales a ambos lados del portal de Meléndez Valdés 61. Se observa cómo se han alterado los huecos existentes. Fotografía en blanco y negro, sin datar, de autor no indicado, reproducida en la revista *Quaderns* núm. 150, 1982, p. 85. Fotografías en color: MMN Arquitectos. Oct. 2003.

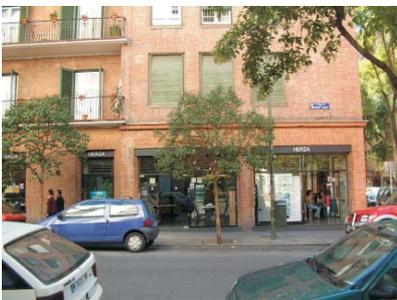
Es un razonable ejemplo de cómo realizar un escaparate efectivo y respetuoso: las carpinterías se han colocado aproximadamente en el plano en que deben estar. El rótulo corporativo está en proporción y es efectivo, aunque debería situarse también en el mismo plano que la carpintería.

El trabajo de documentación realizado hasta ahora muestra que este fueron dos en origen, al menos desde un punto de vista compositivo. El primero la propia esquina. El segundo sería el simétrico (respecto al portal) del local "Dickinson". Este local formaría parte del grupo que llamaremos "cuatro locales en MV bajo terrazas".

Cafetería Herza en la esquina de Hilarión Eslava con Meléndez Valdés. Fotografías: MMN Arquitectos. Oct. 2003.

Es deseable recuperar ese escaparate, por cierto más interesante desde un punto de vista comercial. Además esta recuperación permitirá su segregación del local Herza, por tener acceso propio. En la foto adjunta pueden verse estos locales simétricos al portal, en su composición original.

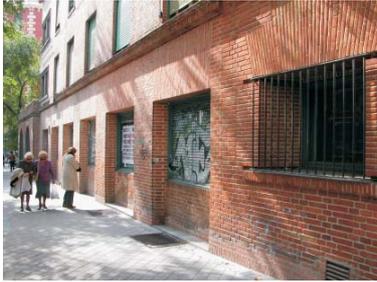
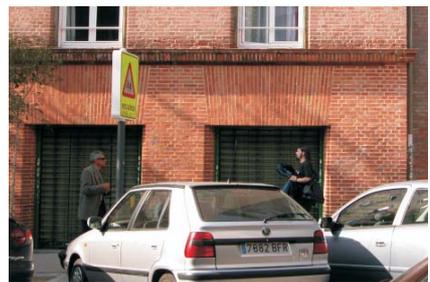
Locales en la calle Gaztambide, 17, próximos a la esquina con Rodríguez San Pedro.
Fotografías: MMN Arquitectos. Oct. 2003.

Compuesto por dos huecos hasta el suelo y ventana junto al portal. Presenta las trazas de un local original que hoy está escriturado como vivienda. Sirve de ejemplo para los de su tipo: deja libre todo el hueco y sin embargo cuenta con cierre metálico enrollable.

Compuesto por dos huecos hasta el suelo, como su simétrico, pero cerrado con plemento de ladrillo visto formando ventana y otra ventana en el ámbito compositivo del portal. Este local ha estado unido mucho tiempo al contiguo de Rodríguez San Pedro 70. Sin embargo debe escriturarse con Gaztambide 17 porque ese es su emplazamiento físico. Para que esto sea posible se autoriza retirar el plemento inferior de los dos huecos grandes, ya que su composición así lo permite o parecía preverlo: dicho plemento inferior de ladrillo está situado en el plano que ocupa la carpintería. El cierre enrollable y la posición del escaparate de madera serán análogas a las del local anterior de Gaztambide 17
