CASA DE LAS FLORES
SECUNDINO ZUAZO 1930

BANDEJAS DE TERRAZAS EN MV-59

A.002.01

Bandejas de terrazas de Meléndez Valdés 59

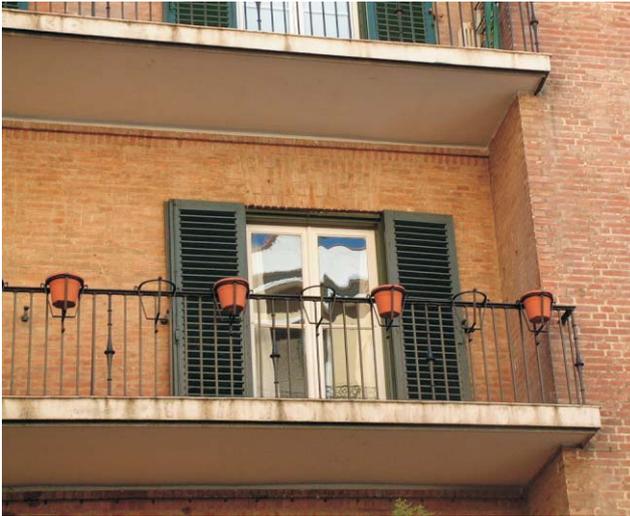
Restauración errónea de bandejas en Meléndez Valdés 59.

Las terrazas de la calle Meléndez Valdés están construidas como losas rectangulares que muerden a la fábrica de ladrillo. Las bandejas del número 59 se han reconstruido realizando un regresamiento a base de rasillones apoyado sobre un perfil de borde (L corrido), produciendo un canto plano y más grueso que el original.

La nueva versión reduce el número de elementos de protección contra el agua y añade un problema inexistente en el modelo original: una cámara entre el rasillón y la losa primitiva, que oculta si se producen, los posibles problemas de oxidación de la estructura metálica. No solo es una solución mala sino que puede ser hasta peligrosa.

La solución ante el engrosamiento de las bandejas no es otra más que la sustitución de este detalle por el de las losas originales, restaurándolas como las de MV-61.

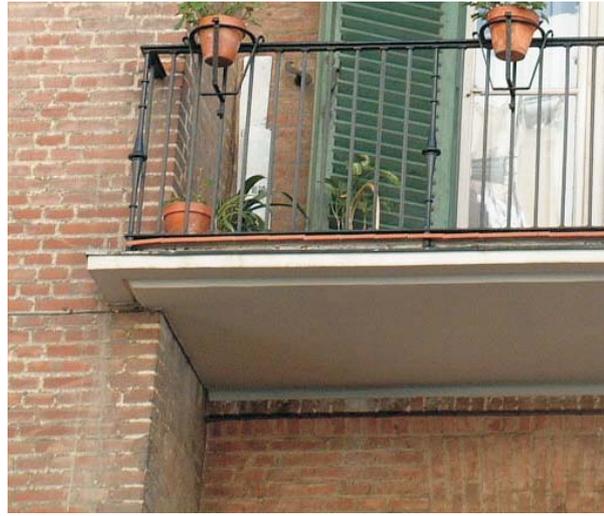
Restauración correcta de las bandejas de Meléndez Valdés 61.
Fotografías: MMN Arquitectos, Oct. 2003

Se puede observar en la fotografía de abajo, que ilustra la restauración correcta de MV-61, la ligereza del diseño original, fruto de un proceso de búsqueda de un elemento fino capaz de asegurar que no entre agua por capilaridad, situando a cierta distancia dos goterones distintos (el del zinc y otro en la losa) además de provocar un salto en la parte superior de esta para una más veloz salida del agua. De nuevo comprobamos cómo el detalle más bello es el que mejor funciona:

- 1.- Se consigue que el canto aparente sea tan sólo de unos pocos cm.
- 2.- El goterón interior nos permite inadvertidamente aumentar el espesor de la losa.
- 3.- El borde superior se protege en la zona de cambio de plano con un babero de zinc que da velocidad al agua y añade otra fina línea al canto (el primer goterón) estilizándolo todavía más.
