CASA DE LAS FLORES
SECUNDINO ZUAZO 1930

LAVADEROS EN PATIOS

A.013.01

ZONAS COMUNES. EXTERIORES

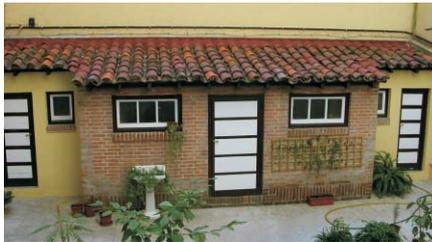
Lavadero correctamente restaurado en Hilarión Eslava 2. Aloja ahora un cuarto para bicicletas y un aseo completo para el portero.
Fotografía: MMN Arquitectos. Octubre 2003.

En otros edificios se ha cambiado el uso sin cambiar la fisonomía. No es obligado conservar los viejos pilones de ladrillo que se hallan en el interior del lavadero, por lo que ya hoy existen locales rehabilitados correctamente que se usan para cuarto de bicicletas, lavanderías comunes o incluso trasteros.

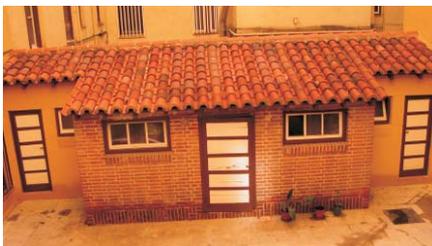
Lavadero correctamente restaurado en Gaztambide 17.
Fotografía: MMN Arquitectos. Octubre 2003.

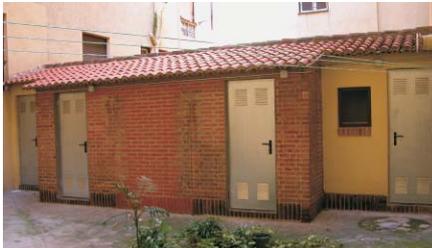
Gravísima alteración de lavaderos en Gaztambide 19.
Fotografía: MMN Arquitectos. Octubre 2003.

En Gaztambide 19 y 21 se han desfigurado para sacar dos trasteros. ¿no era más sencillo y barato entrar por la puerta antigua y realizar dos accesos a los trasteros (con ventana, por cierto), desde dentro? Es inconcebible un despropósito mayor.

Por tanto los lavaderos alterados han de recuperar su estado original. Existen en pie ejemplos de cómo hacerlo.

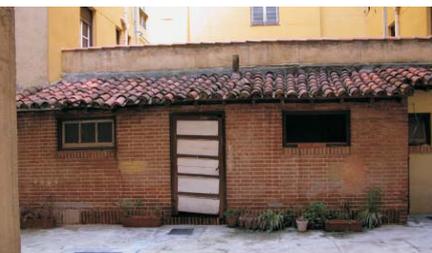
Lavadero muy deteriorado en Rodríguez San Pedro 70
Fotografía: MMN Arquitectos. Octubre 2003.

En otros inmuebles resulta manifiesto y peligroso el estado de abandono que sufren, como muestran las fotografías.

Es importante que los que aun no se han rehabilitado sean revisados, pues las estructuras de madera, que hay que conservar, reforzándolas si fuese necesario, pueden deteriorarse hasta producir ruina.
