CASA DE LAS FLORES
SECUNDINO ZUAZO 1930

TÍTULO:
PORTALES. GENERALIDADES

Nº FICHA:
E.018.01

CAPÍTULO:
ZONAS COMUNES INTERIORES

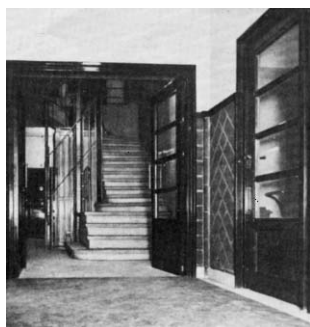
Portal de Hilarión Eslava 2. Fotografía sin datar reproducida en Quaderns núm. 150, 1982, pág. 85

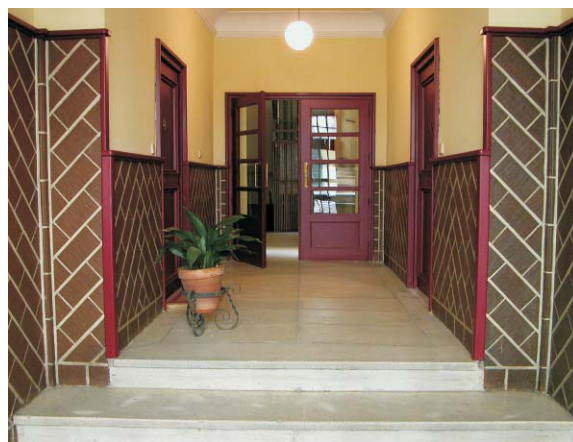
Portal de Gaztambide 19. MMN Arquitectos 15-10-2003

Los accesos exteriores se encuentran en general en buen estado, exceptuando las patologías del ladrillo causadas por el agua y que han producido su disgregación en zonas de zócalo.

Un elemento que plantea dudas sobre su originalidad es el acabado de los aplacados cerámicos de los interiores, que actualmente están pintados pero se desconoce si fue así originalmente o en qué momento se llevo a cabo esta solución. En opinión de los autores el pintado parece poco coherente con el resto de decisiones tomadas en el edificio, pero también resulta extraño que todos los portales conserven ese acabado.

Los interiores sin embargo sufren a menudo alteraciones en pavimentos, carpinterías, etc, que se detallan en otras fichas. No han de destruirse estos acabados.

Las rampas de minusválidos no deberían ser de obra, sino elementos muebles.
