CASA DE LAS FLORES
SECUNDINO ZUAZO 1930

TERRAZAS RODRÍGUEZ SAN PEDRO

E.033.01

FACHADAS. TIPOS DE HUECOS Y ELEMENTOS

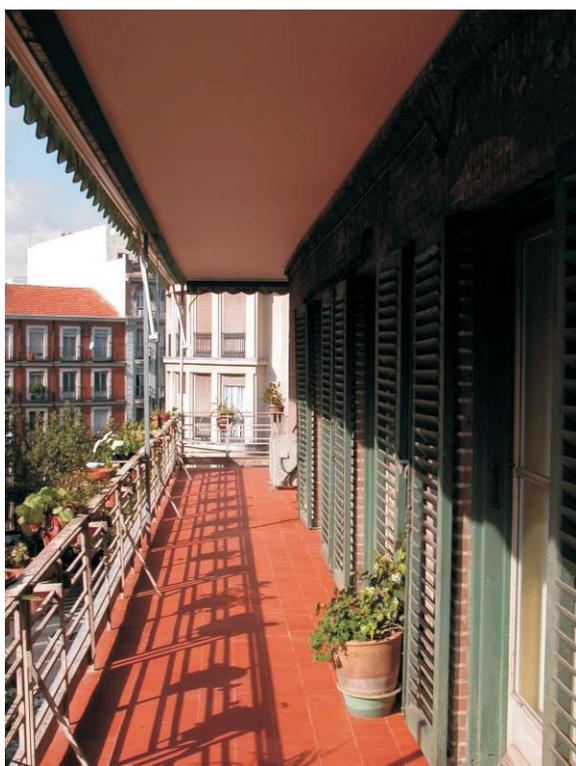
Terraza en Rodríguez San Pedro, 72. Fachada a Hilarión Eslava 2. MMN Arquitectos OCT-2003

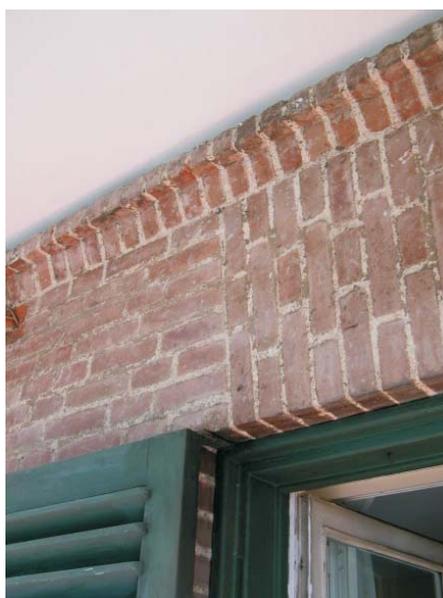
Detalle de encuentro de paramento vertical con techo de terraza.
MMN Arquitectos, Oct-2003

El encuentro en el diedro formado por la fachada y la cara inferior de forjado de terraza se remata con una hilada de ladrillos especiales dispuestos a sardinell, formando una suerte de moldura cóncava de sección clásica. Sobre ellos, una fina línea de sombra que desgraciadamente ha desaparecido en algunos incorrectos arreglos.

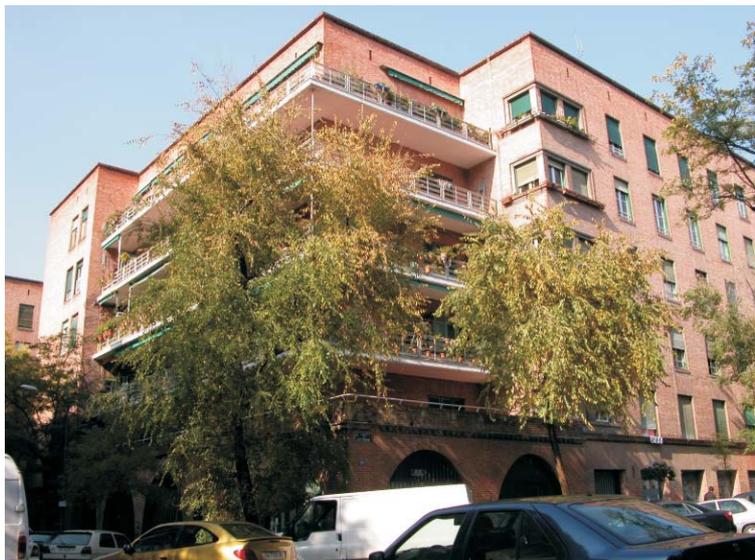
Esquina Rodríguez San Pedro con Gaztambide. MMN Arquitectos, Oct. 2003

Como se puede ver en las fotografías, el espesor de la bandeja original (Rodríguez San Pedro 72) nada tiene que ver con los arreglos realizados en algunas terrazas (todas las de Rodríguez San Pedro 70 o la superior del núm.72, que ya aparece así en la foto de 1971, y no en las de Pavón de los años 60). Conviene mantener la sutileza en la ampliación progresiva de espesor hacia el interior de la bandeja, como ocurre en la primitiva.

Los toldos y otros elementos perturbadores de la imagen de esta magnífica esquina deberían ser cuestionados convenientemente por las comunidades de vecinos, retirando los apoyos intermedios, sustituyéndolos por otros "de cortina" más "transparentes" y retranqueándolos respecto al goterón de la bandeja.

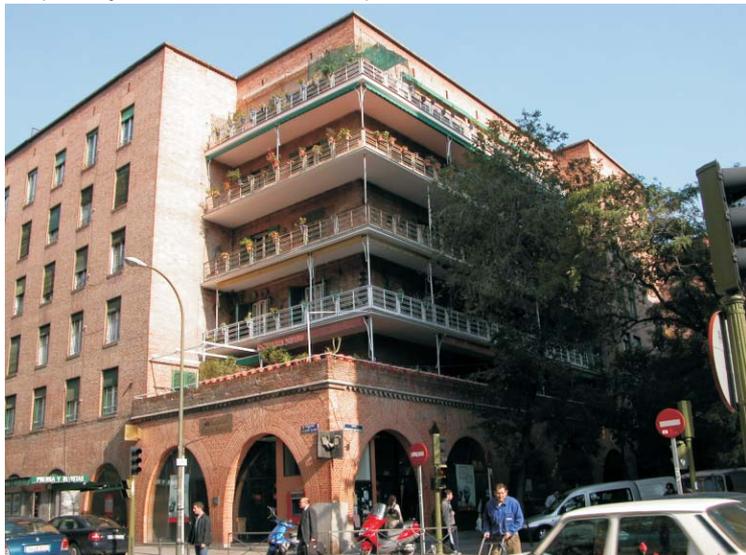
Esquina Rodríguez San Pedro con Hilarión Eslava. MMN Arquitectos, Oct. 2003

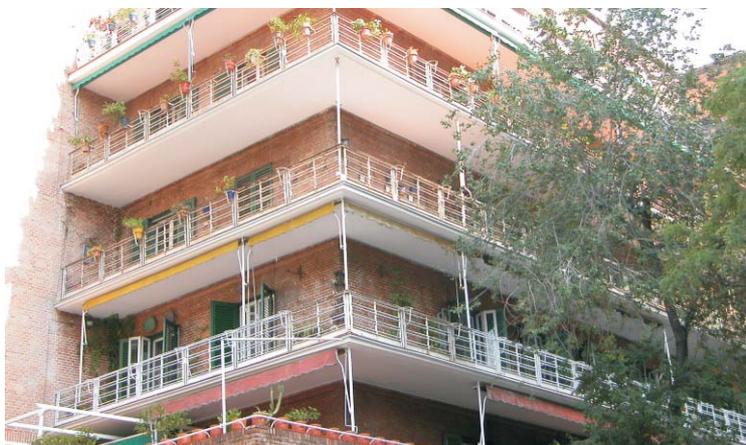
Esquina Rodríguez San Pedro con Hilarión Eslava. MMN Arquitectos, Oct. 2003

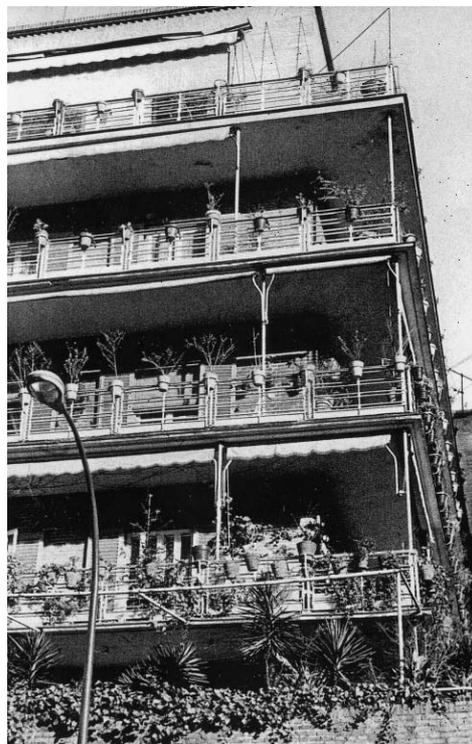
Esquina Rodríguez San Pedro con Hilarión Eslava. Fotografía de García Elorza y Gutiérrez Hevia, hacia 1971. Servicio Histórico del COAM

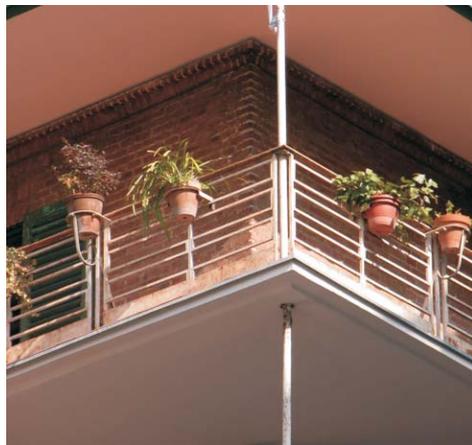
En las esquinas extremas existen finos pilares de acero para evitar una excesiva deformación de los vuelos.

Detalle de esquina de Hilarión Eslava y Rodríguez San Pedro (RP-72). Se puede observar el fino soporte. MMN Arquitectos, Oct. 2003

El soporte de esquina sirve para dar estabilidad y, como elemento estructural, ha de ser mantenido íntegramente. Reforzar o debilitar dicho elemento, sin la intervención de un técnico competente, puede causar daños a la estructura (por ejemplo, un incremento de la rigidez del soporte podría aumentar la carga en terrazas inferiores...). Lo mismo ocurre con las estructuras de toldos que puedan unir distintas bandejas. Es preciso el cuidado en elementos con responsabilidad estructural puesto que los daños resultantes de su alteración podrían resultar graves.
