**CASA DE LAS FLORES**  
SECUNDINO ZUAZO 1930

**VENTANAS ESQUINA RP-70**

**E.042.01**

FACHADAS. TIPOS DE HUECOS Y ELEMENTOS

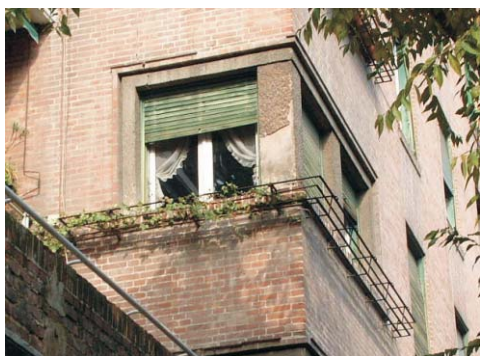
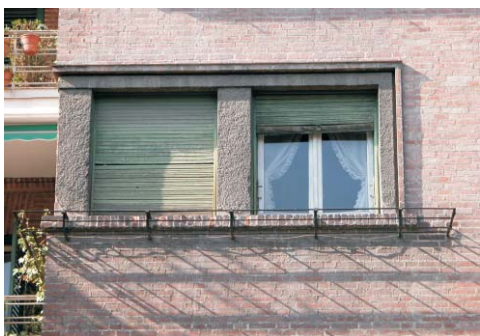
Arriba y abajo, ventana en esquina de Rodríguez San Pedro 72 c/v Gaztambide.  
Fotografías: MMN Arquitectos, Nov. 2003

Para reforzar esta idea, una hilada de tizones sobresale y enmarca el conjunto, doblando la esquina, y el ladrillo que enlaza las tres ventanas se separa de aquél para crear una fina línea de sombra; finalmente, un acabado continuo de color más oscuro unifica el paño. Dicho marco se remata superiormente por un pequeño vierteaguas cerámico y, en su parte inferior, por un alféizar de sardineles a tizón que sobresalen del conjunto.

Las ventanas tienen unas dimensiones distintas a las habituales: se reduce la altura y además se eleva respecto del plano del resto de la fachada, haciendo de proporción más cuadrada las tres ventanas. Las dos hojas de ventana no tienen en este caso separación horizontal. Las persianas de madera tienen las características del resto, con las dimensiones ajustadas al hueco.

La variación que presentan estas ventanas respecto a las del resto del edificio está en la zona enfoscada que las rodea, con un acabado rugoso y ahora de color gris, aunque probablemente como resultado de su degradación por la contaminación ambiental.

El ladrillo de los sardineles sufren cierta disgregación por efecto del agua y debería vigilarse su estado por si fuera necesaria la aplicación de algún tratamiento que detenga ese proceso.

Los enfoscados presentan desconchados que intuimos que pueden estar relacionados con el comportamiento estructural de la esquina, en la que se pueden encontrar también algunas grietas en su paño corto.

En caso de restauración se ha de cuidar la conservación de sus elementos, tales como enfoscados, líneas de sombra, resaltes, y demás elementos que dan textura y vibración a estos huecos.

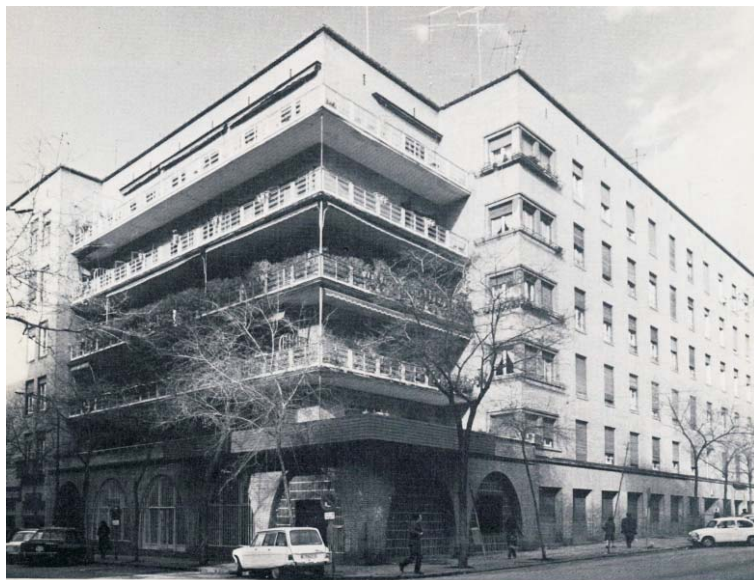
Fotografía de Catalá Roca sin datar extraída de Quaderns núm 150, 1982, p.83
