**CASA DE LAS FLORES**  
SECUNDINO ZUAZO 1930

TÍTULO:  
**SOLADOS EN INTERIOR VIVIENDA**

Nº FICHA:  
**E.055.01**

CAPÍTULO:  
INTERIOR VIVIENDA. ELEMENTOS ESENCIALES

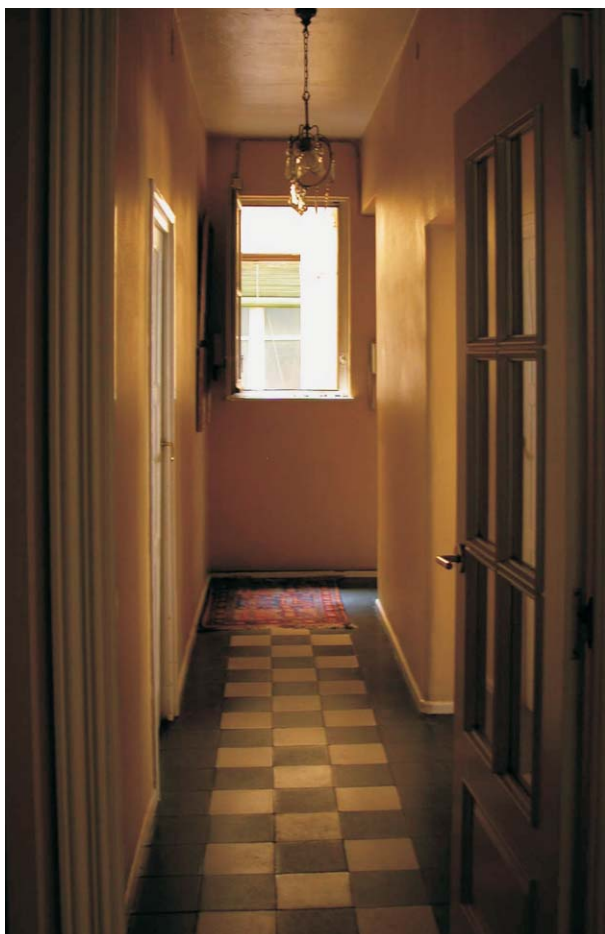
Vivienda en Rodríguez san Pedro, 72. MMN Arquitectos, Oct-2003

Por otra parte los planos de 1931 del propio arquitecto coinciden con los despieces encontrados en algunas viviendas. El baldosín parece que también fue empleado originalmente y así se observa en viviendas como las de la foto izquierda.

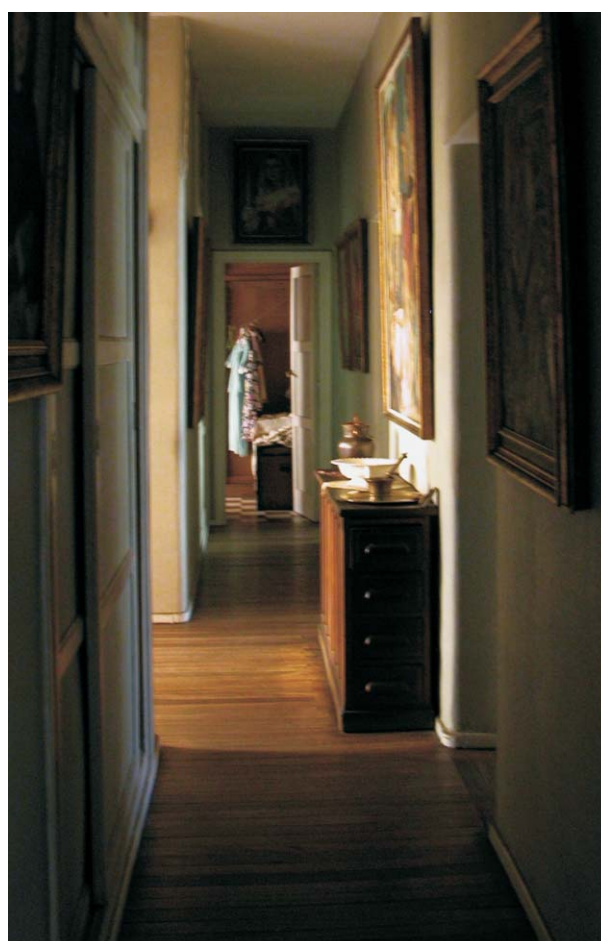
Vivienda en Rodríguez san Pedro, 70. MMN Arquitectos, Nov-2003

Desconocemos el solado original ya en la mayoría de las viviendas. En aquéllas en las que los habitantes no se han desprendido de él se observan fundamentalmente dos tipos: entarimado de madera de Pino melis y baldosa hidráulica negra, roja y blanca. Hemos encontrado documentos que afirman la "desaparición del entarimado" original en 1939 (*García Elorza, P., Gutiérrez Hevia, M.T., "Investigación y conclusiones sobre La Casa de Las Flores", Servicio Histórico del COAM*); Dña. Justa Pagés, habitante del 2º izquierda A de Rodríguez San Pedro 70 (ver foto derecha) afirma que el solado de madera se sustituyó tras la guerra civil...

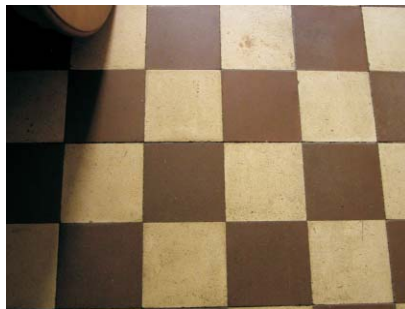
Detalle de solado de baldosa hidráulica en damero en baño. Rodríguez San Pedro 70, 2ª izqdaA. Fotografía: MMN Arquitectos, Nov. 2003

Es apreciable el valor de los antiguos solados, no tanto por el material ni la calidad constructiva sino más bien por la composición y el valor histórico del tipo de solado. Es conveniente, por tanto, su conservación. Para ello habrán de emplearse los productos de limpieza adecuados a cada material y tratamientos de recuperación.

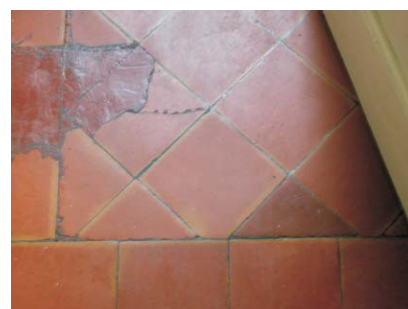
En las cocinas y baños se encuentran baldosines cerámicos.

Detalle de solado de baldosin en cocina. Rodríguez San Pedro 70, 2ª izqdaA. Fotografía: MMN Arquitectos, Nov. 2003
