CASA DE LAS FLORES
SECUNDINO ZUAZO 1930

METEORIZACIÓN DE ZÓCALOS LADRILLO

A.011.01

FACHADAS

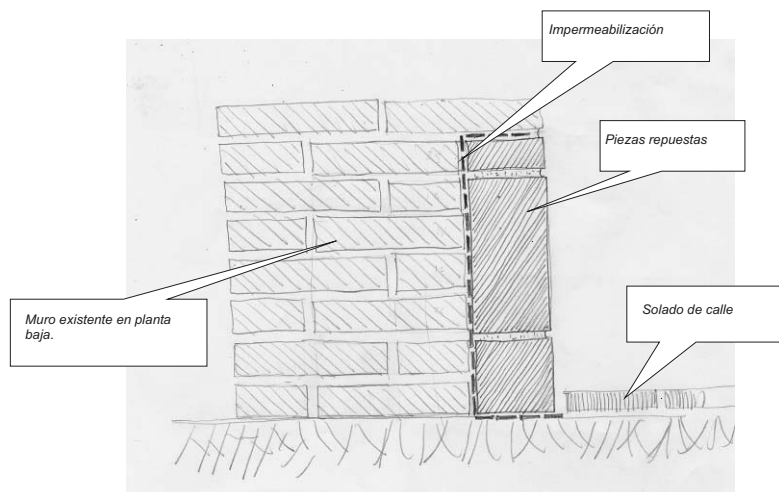
En distintas zonas del edificio se observan áreas donde se ha producido una fuerte meteorización de los ladrillos que constituyen el zócalo. Éste se formó mediante ladrillos dispuestos en vertical (sardinel) en un acho que varía de uno a dos pies. En las partes más cercanas a la acera de la calle el ladrillo se encuentra degradado y reducido en varios milímetros.

La causa más común de este tipo de defectos es la humedad y el frío: El golpeo de agua de lluvia, la humedad de filtración característica de paramentos situados en diedro junto a un elemento horizontal (en este caso, la acera), la abrasión de orines (recordemos la zona de "copas" donde está el inmueble), esporádicas heladas que rompen las piezas, golpes o roces de peatones. Estos efectos son más acusados en la fachada Norte (MV). En ella se produjeron las primeras sustituciones.

La solución adecuada tendrá en cuenta las conclusiones de un estudio de causas. En cualquier caso, para la reparación de los efectos de la patología (no de las causas) se hará necesaria la sustitución de los elementos dañados y de ello tenemos ejemplo de cómo se ha hecho en otras partes del edificio.
