CASA DE LAS FLORES
SECUNDINO ZUAZO 1930

NUEVOS SHUNTS EN HE-4

A.O15.01

Tendederos de cubierta en portal HE-04

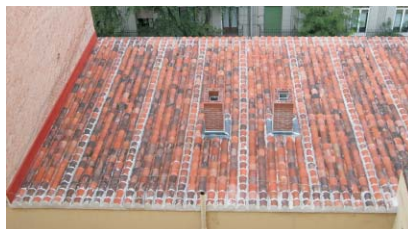
Alteraciones en las viviendas que no contemplan la estructura funcional del edificio en el que se sitúan han provocado la aparición de chimeneas de nueva construcción. Estos elementos además de introducir variaciones de aspecto también introducen nuevos puntos conflictivos constructivamente.
Fotografía: MMN Arquitectos. Octubre 2003.
