CASA DE LAS FLORES
SECUNDINO ZUAZO 1930

TÍTULO:
VENTANAS DE ALUMINIO

Nº FICHA:
A.020.01

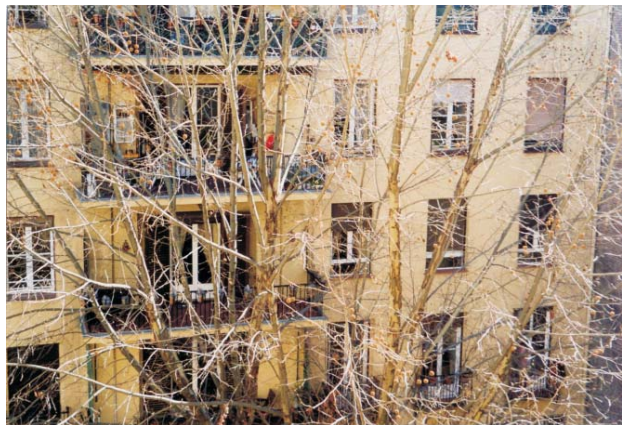
Ventanas y persianas sustituidas por aluminio en fachada incluso reconfiguración de la carpintería, en Gaztambide 17.

La incorporación de doble ventana en el interior de la vivienda es una solución que podría considerarse adecuada para lograr un mayor aislamiento térmico y reducir la infiltración de aire al interior. Posee la virtud de no alterar los elementos existentes y además poder ser remplazada con otro elemento en el futuro o eliminada si fuera necesario sin producir daños.
