CASA DE LAS FLORES
SECUNDINO ZUAZO 1930

TÍTULO:
SOPORTALES

Nº FICHA:
E.039.01

Soportales en las esquinas de la manzana en Rodríguez San Pedro.

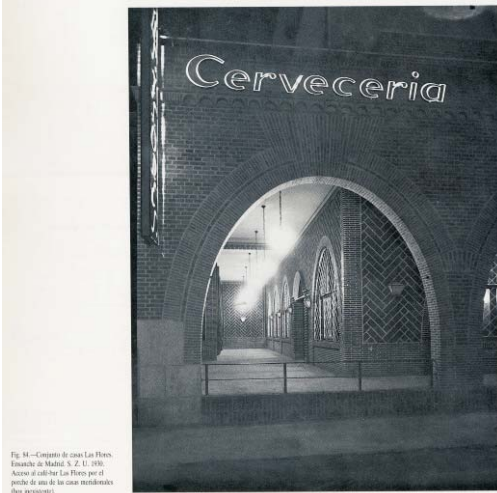
Fig. 14. -Carpentería de casa Las Flores. Escudo de Madrid. S. Z. U. 1930. Acceso al café-bar Las Flores por el porche de acceso de los locales (hoy inexistente).

Foto 1'- Imagen original sin datar (antes de la guerra civil) extraída de: P.86 en Maure, Lilia: "Zuazo", Servicio de Publicaciones COAM, Madrid, 1988. Acceso al café bar "Las Flores" desde el porche (hoy inexistente) de la esquina Rodríguez San Pedro con Hilarión Eslava.

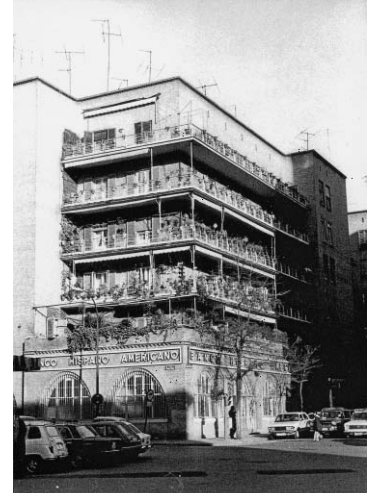
Fotografía de García Elorza y Gutiérrez Hevia hacia 1971 reproducida en el Servicio Histórico del COAM.

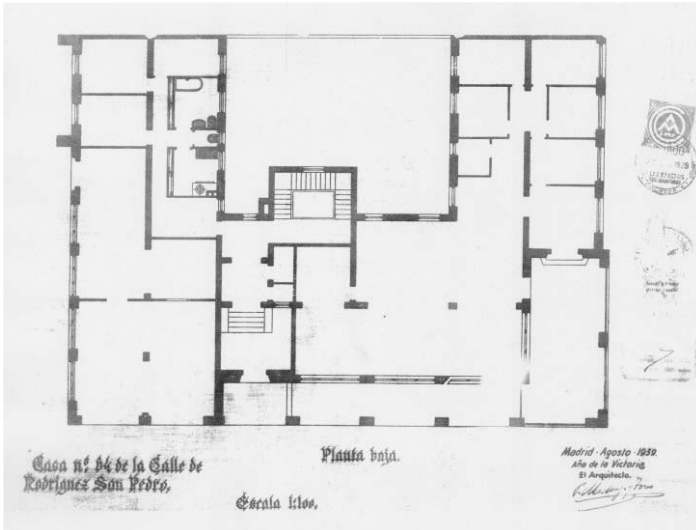
Plano de planta baja en la esquina de Rodríguez San Pedro con Gaztambide. Reproducción del plano firmado por Fernando Madrazo en 1939. Se observa cómo existe un cerramiento retranqueado respecto de la arcada exterior, entre los arcos enfrentados a aquélla. Reproducción del Servicio Histórico del COAM.

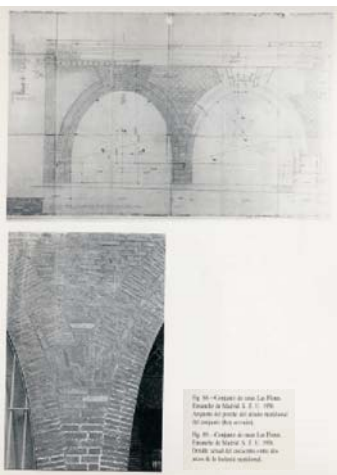
Imagen original sin datar extraída de: P.77 en Maure, Lilia; "Zuazo", Servicio de Publicaciones COAM, Madrid, 1988.

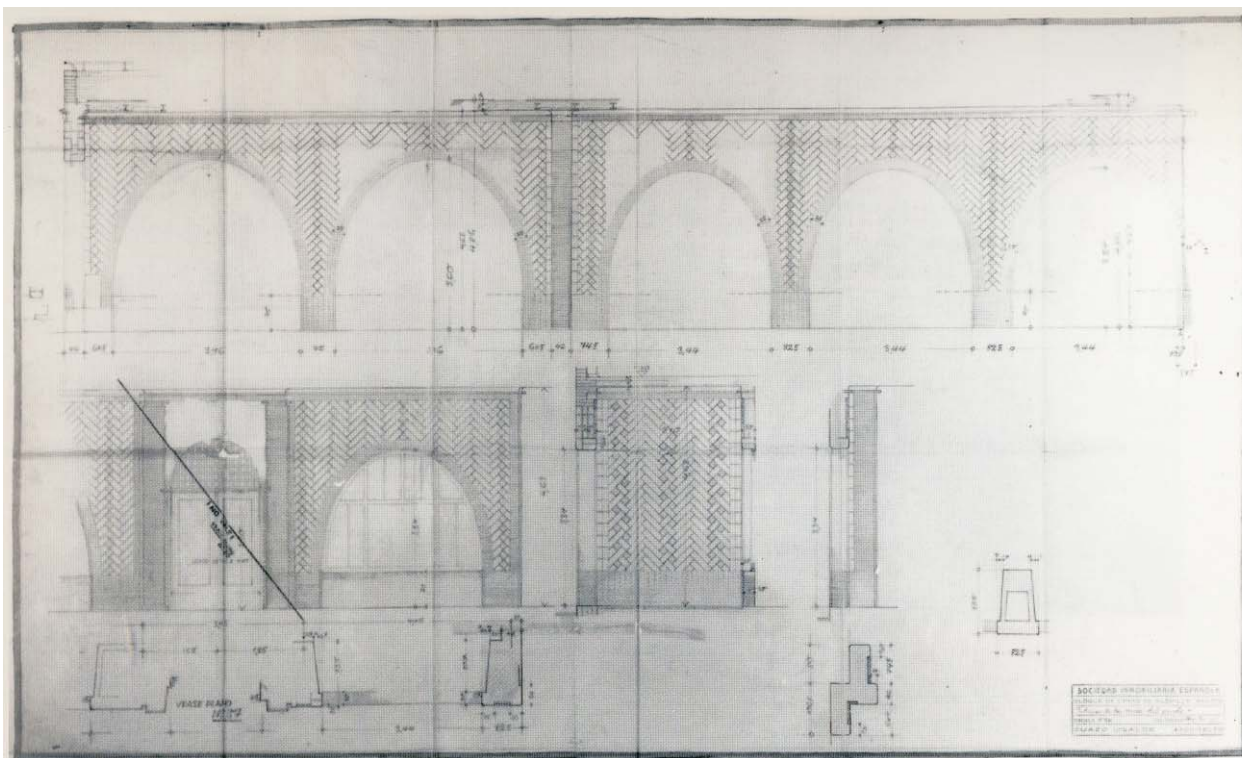
Fig. 82.—Conjunto de casas Las Flores.
Ensanche de Madrid, S. Z. U. 1930.
Detalle de la arquería en la definición de
los porches de las casas meridionales (hoy
inexistente).

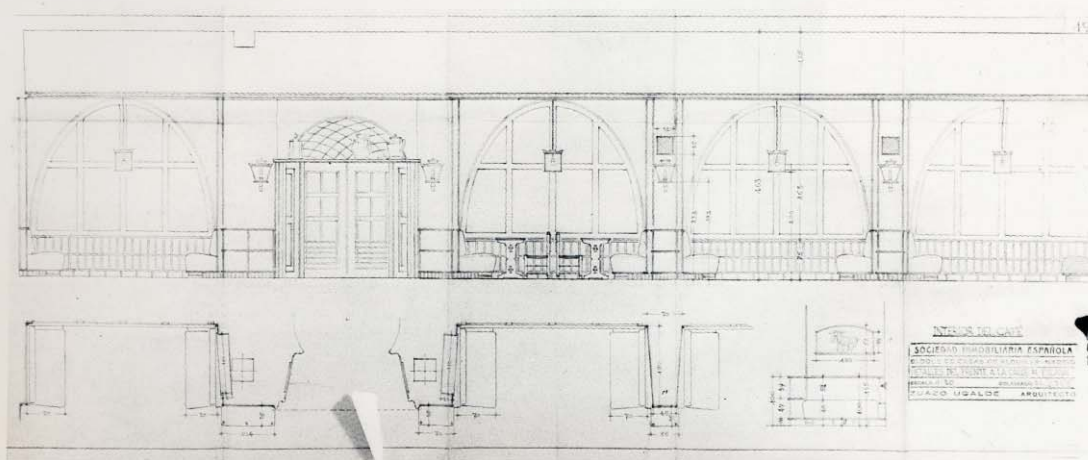
Fig. 83.—Conjunto de casas Las Flores.
Ensanche de Madrid, S. Z. U. 1930. El
café-bar Las Flores existente en la planta
baja de una de las casas meridionales (hoy
desaparecido).
