CASA DE LAS FLORES
SECUNDINO ZUAZO 1930

BANDEJAS TERRAZAS JARDÍN GZ-17-21

A.005.01

Fachada a Jardín de Gaztambide 17 y última bandeja GZ-21

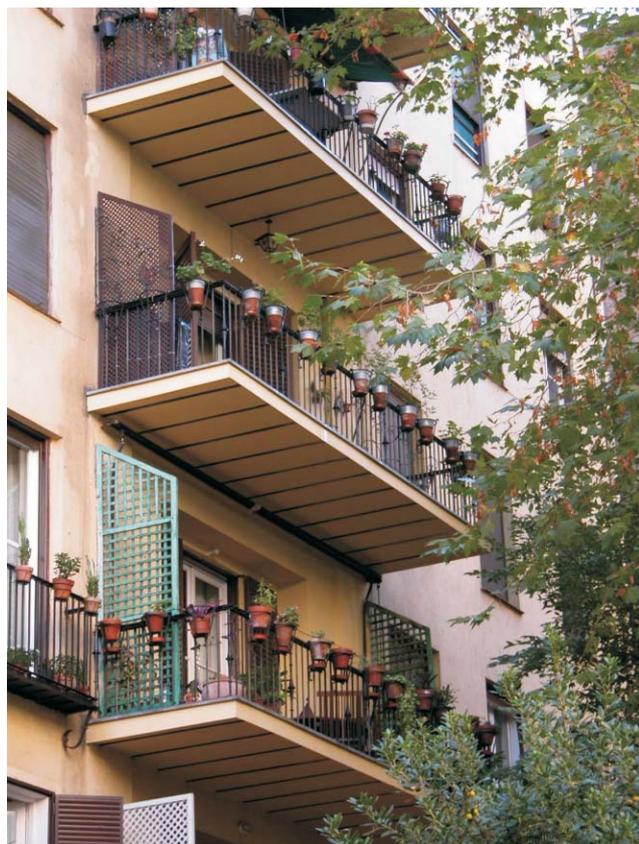
Las terrazas de Gaztambide 17 hacia el jardín han sido alteradas en una reciente rehabilitación (También la última planta de GZ-21). La losa volada ha sido simplificada, eliminando el remate de borde. El original, que aproximadamente dibujamos abajo, consta de una serie de partes que le aseguran desaguar lejos del borde y además crear una sensación de elemento liviano. En la ficha de este elemento se describe con mayor detalle.

Las losas se han pintado en un amarillo pálido del mismo tono que el resto de fachada. De lejos no podemos apreciar si las bandas de unos 8cm de anchura dibujadas en la parte inferior de las bandejas son efectivamente las viguetas (como debiera) o si han pintado unas figuradas en un plano inferior hecho exprofeso. En cualquier caso la vigueta "muere" misteriosamente justo en el plano de borde, imposibilidad constructiva que de haberse realizado así traerá problemas tarde o temprano.

Se trata de una reconstrucción de las bandejas debido a que estaban deterioradas, incorrectamente realizada mediante simplificación. La única razón, conocida como es la protección del edificio, es simple falta de profesionalidad por parte del técnico que haya firmado el proyecto, ya que no existe ninguna razón económica o constructiva suficiente: se han reconstruido las bandejas del inmueble HE-2, frente a este, según criterios correctos de restauración sin encarecer el trabajo.

Se trata de una triste restauración que ha eliminado el carácter ligero de las bandejas, propio de la Casa de las Flores.
