CASA DE LAS FLORES
SECUNDINO ZUAZO 1930

CERRAMIENTOS DE LOCALES

A.007.01

FACHADAS.

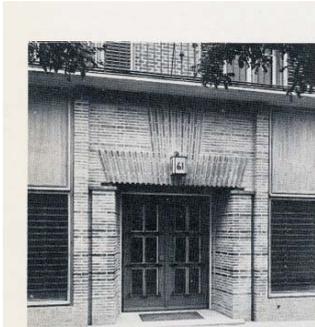
Portada compuesta con ladrillitas y ladrillos y balcón corrido, de hierro, en fachada. Casa n.ºm. 61 en la calle Meléndez Valdés.
