CASA DE LAS FLORES
SECUNDINO ZUAZO 1930

TÍTULO:
OBJETOS EN DESORDEN

Nº FICHA:
A.009.01

CAPÍTULO:
FACHADAS

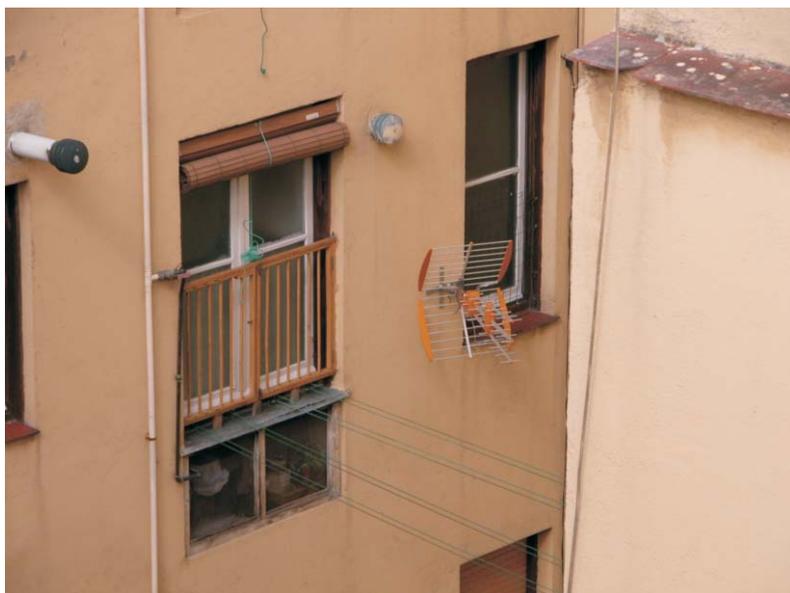
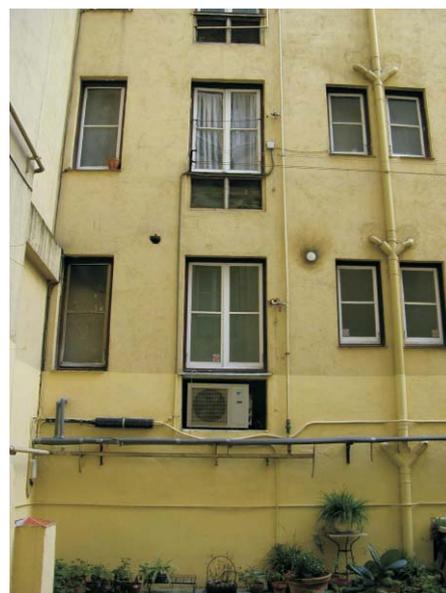
Patio en Rodríguez San Pedro 70.

Los patios están plagados de elementos extraños a la configuración original y que además están colocados sin el más mínimo orden ni concierto.
Fotografías: MMN Arquitectos, Oct. 2003

Se observa una antena de televisión que asoma de una ventana en el patio interior de Rodríguez San Pedro 70. El aparato, de varillas y chapas metálicas, algunas de ellas pintadas de amarillo, sobresale del hueco de fachada. Además aparece una protección o quitamiedos delante de la ventana de la cocina

Este objeto es uno de los ejemplos de elementos que "visten" de forma desordenada los patios interiores de la Casa de las Flores, como chimeneas, tubos, etc. El carácter sobrio de las fachadas interiores se ha convertido a lo largo del tiempo, y a medida que se han ido añadiendo elementos sin orden ni concierto, en indigno de un edificio de estas características. Sobran objetos y los vecinos lo saben, cuando miran a las fachadas opuestas...

La importancia de la alteración no es tanta como en elementos fijos. Tiene la posibilidad de retirarse en cualquier momento, y precisamente por ello parece que se admiten con mayor facilidad. El problema radica en que no se puede hacer excepción en cuanto a los elementos que sirven para configuración de una fachada, aunque sea la que vierte al patio interior. En todo momento las distintas fachadas del monumento han de ser decorosas con su condición monumental. La retirada de objetos como éste y otros de similares características es necesaria para la ordenación de los patios. No olvidemos que la mitad de las piezas de las viviendas miran hacia la fachada vecina. La solidaridad a la hora de mantener la fachada propia en condiciones es necesaria para que las vistas del vecino opuesto sean de calidad.

Se debería realizar una limpieza profunda de objetos en las fachadas interiores, eliminando las condiciones de desorden que no hacen más que enturbiar la imagen del monumento desde sus entrañas.

En el caso concreto de las antenas de televisión, se habrán de emplear las instalaciones comunes del edificio, como ocurre con la mayor parte de las instalaciones. Las posibilidades de emplear mejoras como antenas parabólicas (o futuros adelantos técnicos) se habrán de incluir evitando todo impacto al edificio, y siempre aprovechando las condiciones de vivienda colectiva que, desde luego, harán menos mella en el monumento.
