## **CASA DE LAS FLORES**

SECUNDINO ZUAZO 1930

### **PUERTAS INTERIORES VIVIENDA**

E.057.01

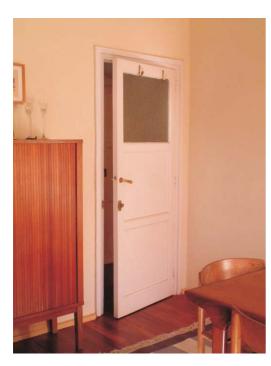
Las puertas interiores son de madera maciza, con bastidor perimetral y dos particiones intermedias. Estos paños poseen menor espesor que su marco y el superior en la mayoría de los casos dispone de un vidrio impreso translúcido sujeto con junquillo.

En el aseo la puerta lleva un módulo adicional que llega hasta el techo y añade otra entrada de luz.

Las puertas y los marcos son de madera maciza con algún paño de vidrio impreso, como ya se ha descrito, y los herrajes son de latón, salvo pernios y bisagras, que son de acero.

Las partes de madera están pintadas en blanco.

Se procurará mantener las puertas originales en los casos en que aún se conserven, repintandolas periódicamente.
